REPARACION DEL SISTEMA DE IMPERMEABILIZACION DE TECHOS DEL ESTADIO YLDEFONSO SOLA MORALES BO. PUEBLO, CAGUAS

MUNICIPIO AUTONOMO DE CAGUAS

TITLE:
FOTOS DE LAS AERAS
STAMP:

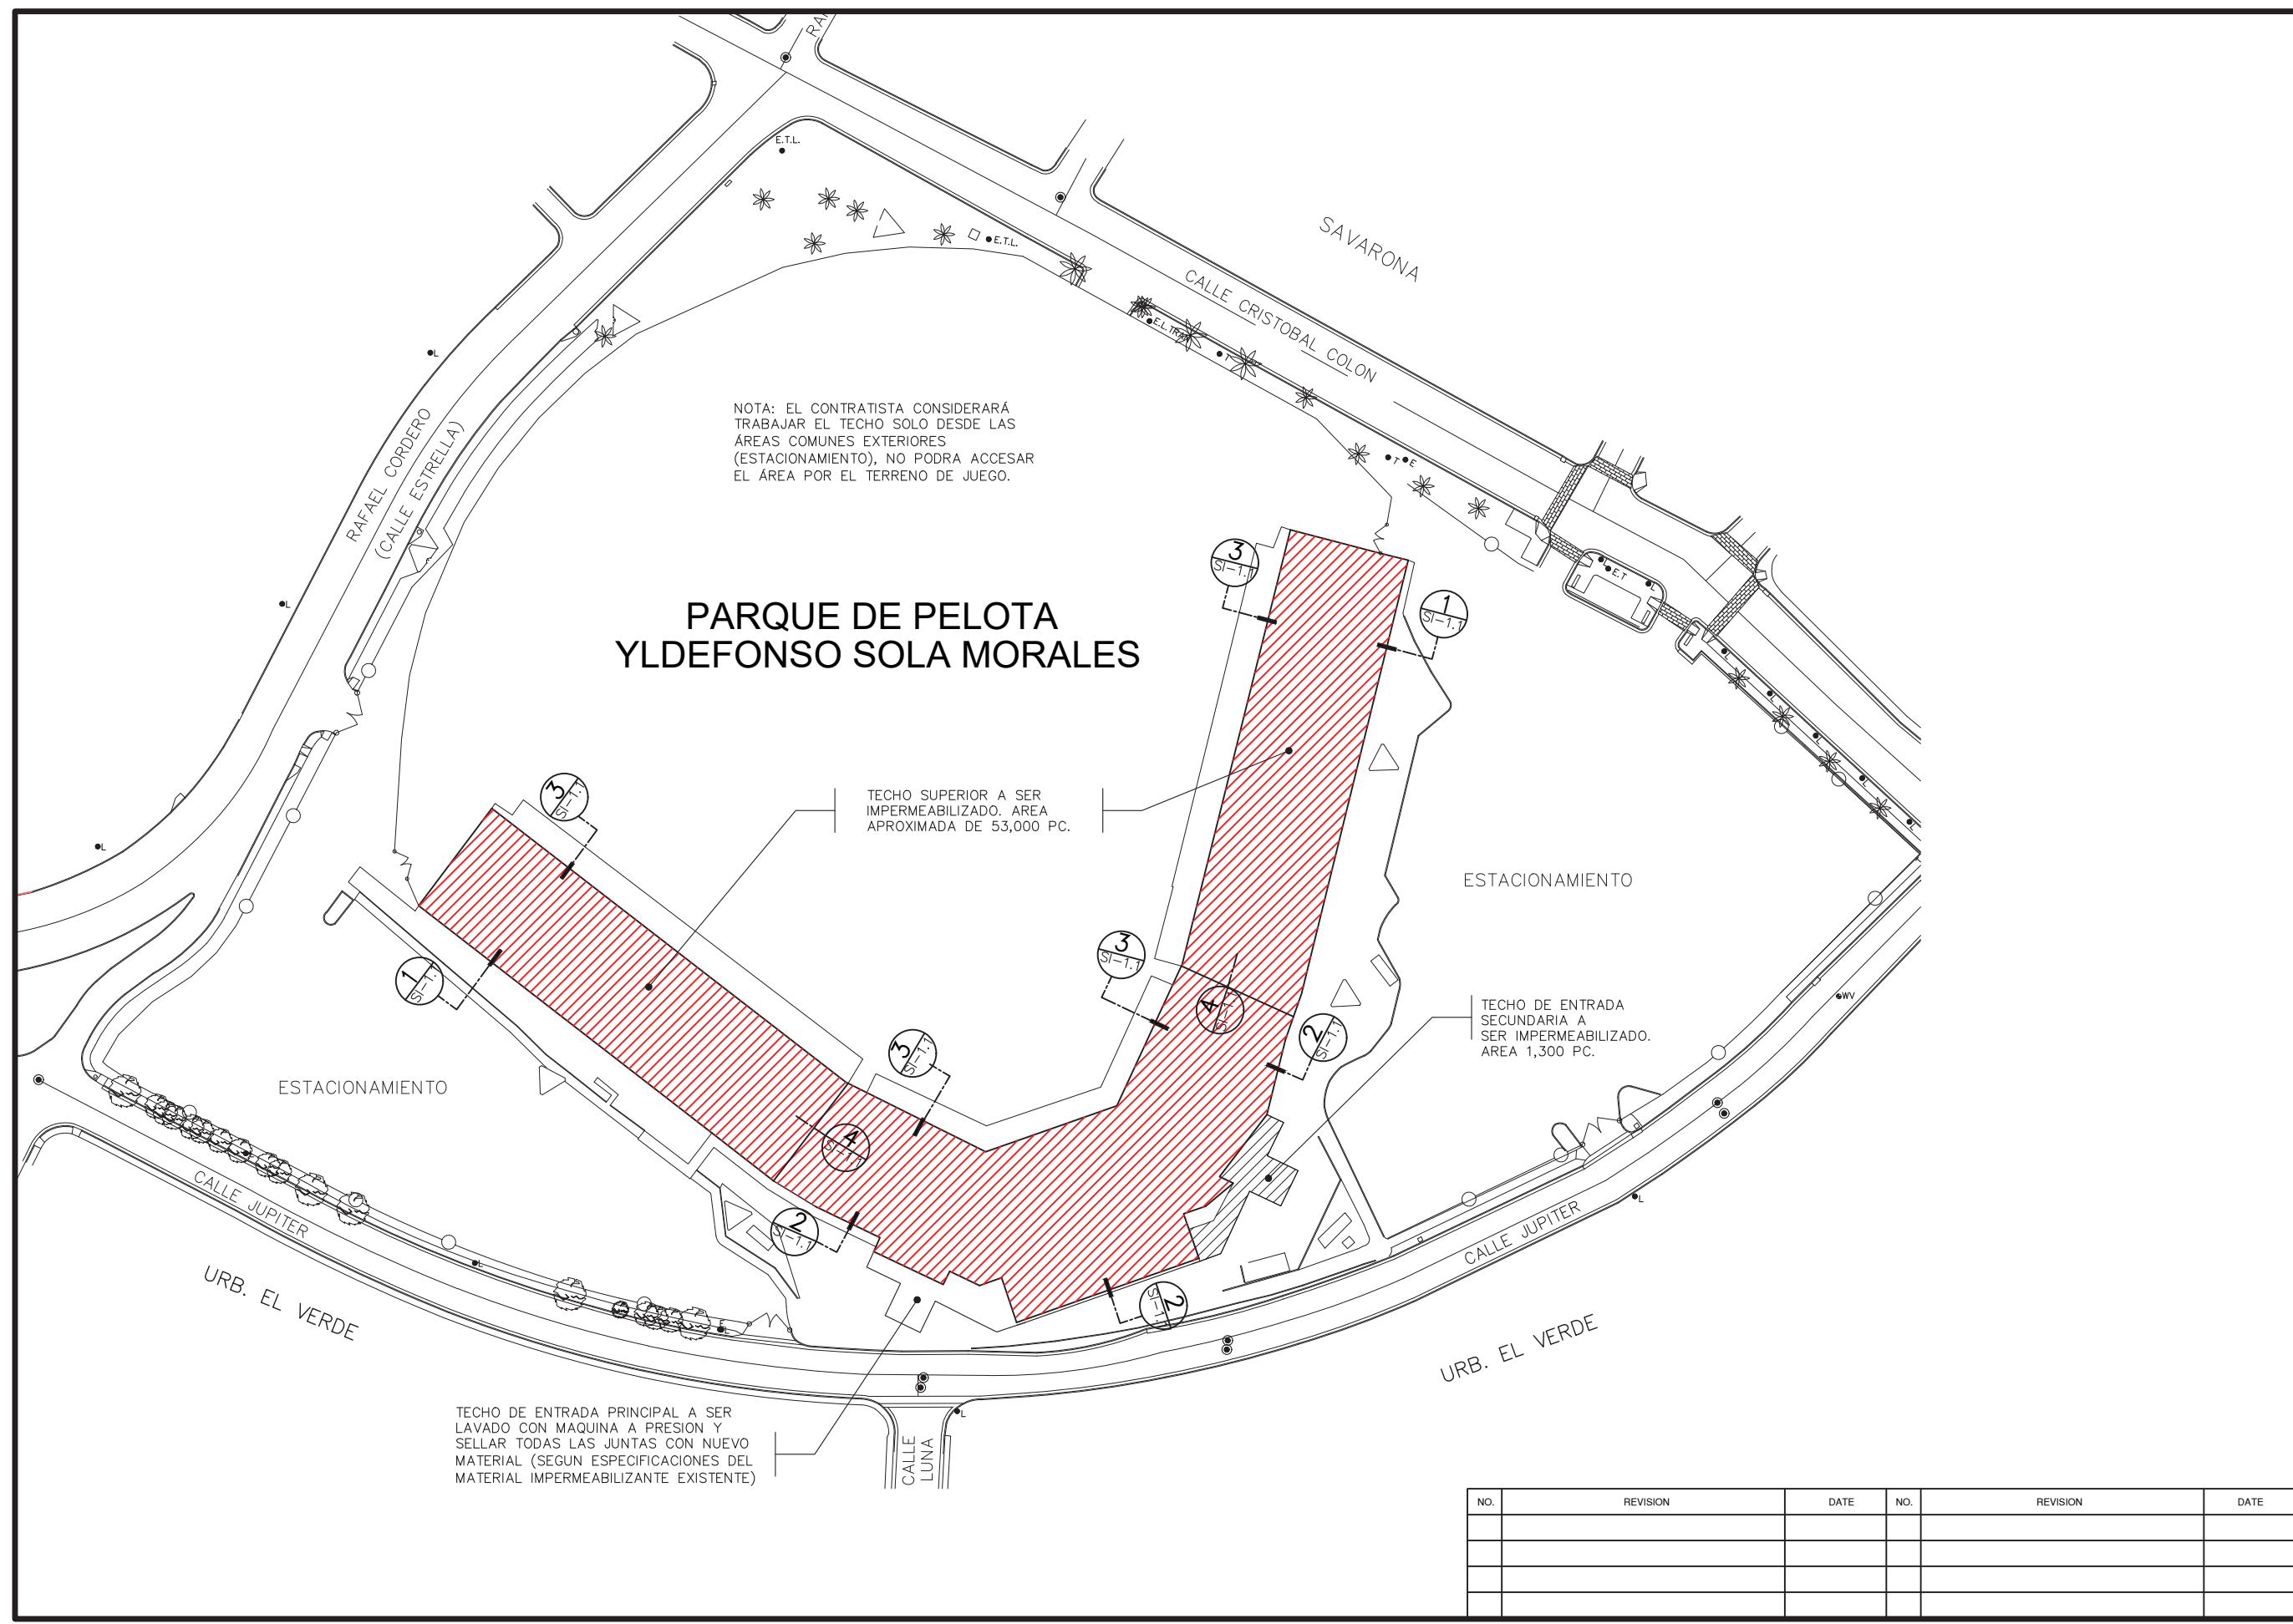
TITLE: PLANO DE SITUACION

TECHO SUPERIOR A SER IMPERMEABILIZADO. AREA APROXIMADA DE 53,000 PC.

TECHO DE ENTRADA SECUNDARIA A SER IMPERMEABILIZADO. AREA 1,300 PC.

TECHO DE ENTRADA PRINCIPAL A SER LAVADO CON MAQUINA A PRESION Y SELLAR TODAS LAS JUNTAS CON NUEVO MATERIAL (SEGUN ESPECIFICACIONES DEL MATERIAL IMPERMEABILIZANTE EXISTENTE)

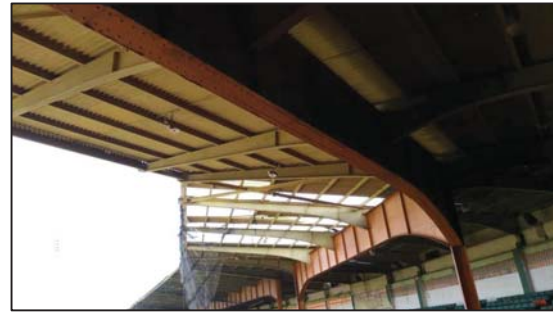
AREAS DE PLANCHAS INEXISTENTES O DAÑADAS

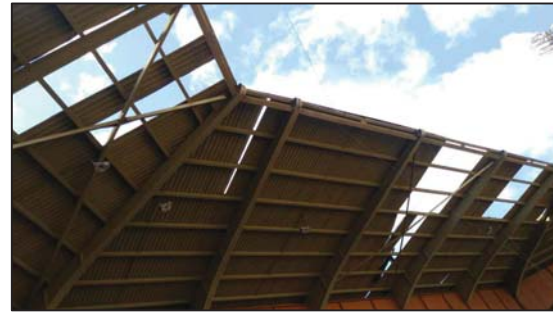
AREAS SIN CUBIERTA (PLANCHAS) EN EL BORDE
UTILIZAR DETALLE 4 HOJA SI-1.1

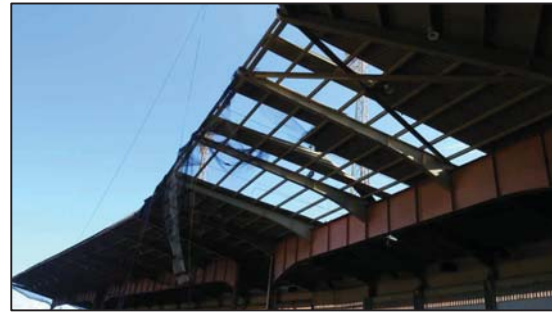
AREAS SIN CUBIERTA (PLANCHAS)

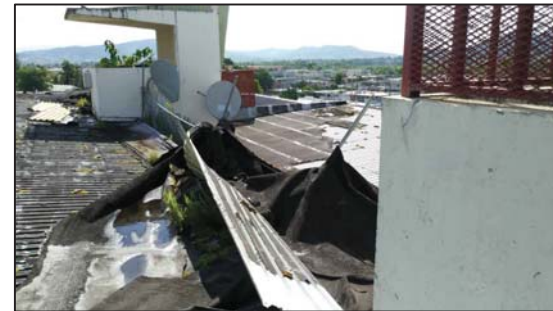
MATERIAL EXISTENTE A SER REMOVIDO Y VISTA DEL
TECHO VIP

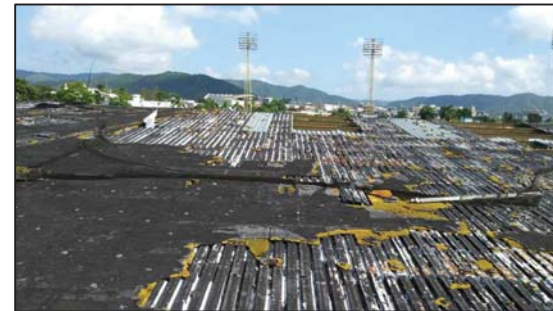
MATERIAL EXISTENTE A SER REMOVIDO

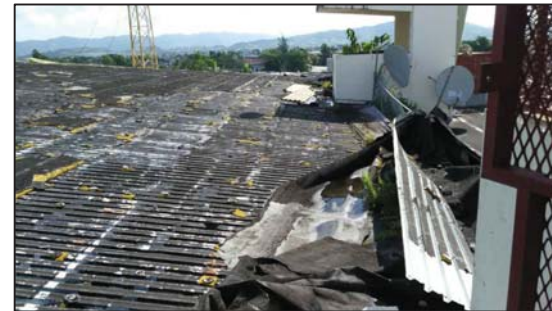
MATERIAL EXISTENTE A SER REMOVIDO

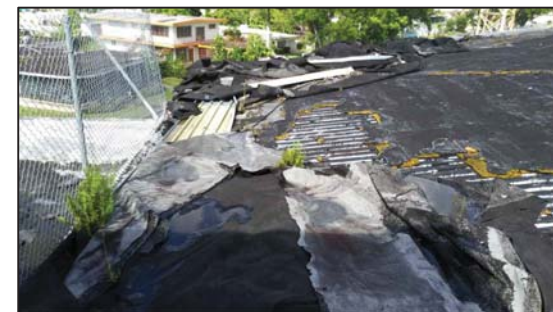
MATERIAL EXISTENTE A SER REMOVIDO

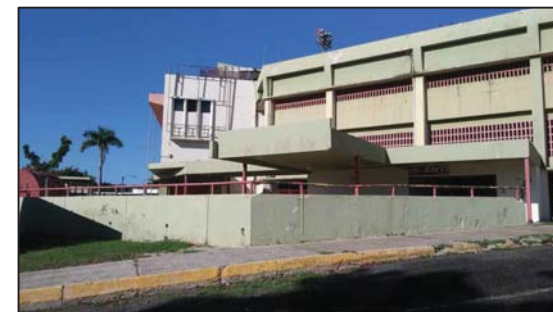
TECHO ENTRADA SECUNDARIA A SER IMPERMEABILIZADO

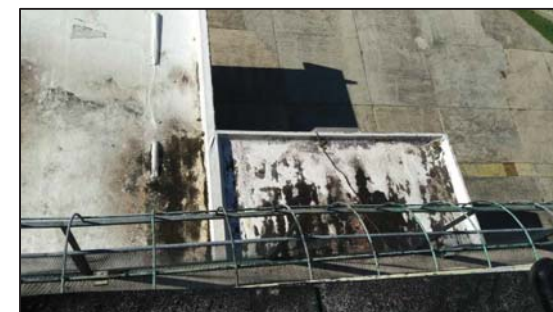
TECHO ENTRADA PRINCIPAL CON TRATAMIENTO
FLEX A SER LAVADO Y REACONDICIONADO

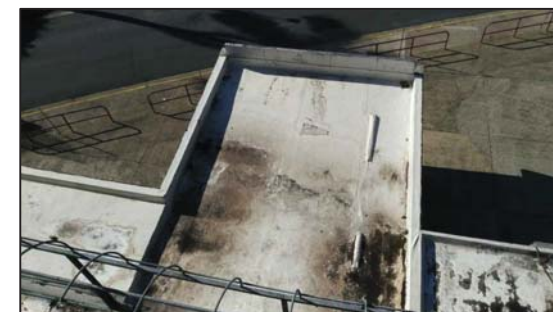
TECHO ENTRADA PRINCIPAL CON TRATAMIENTO
FLEX A SER LAVADO Y REACONDICIONADO

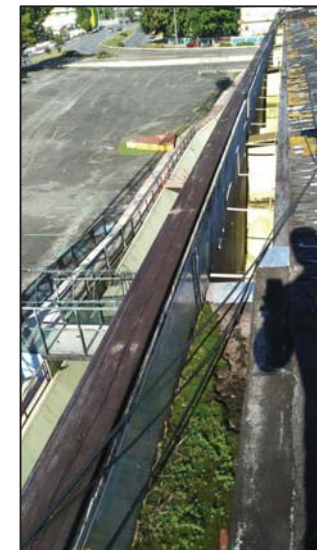
CONDICION DE CANALETA EN ALUMINIO
VER DETALLE 1 HOJA SI-1.1

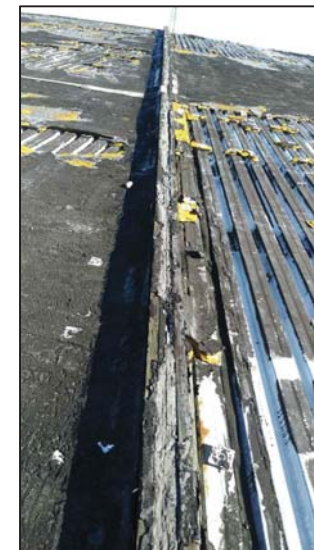
CONDICION DE JUNTA EXISTENTE
VER DETALLE 4 HOJA SI-1.1

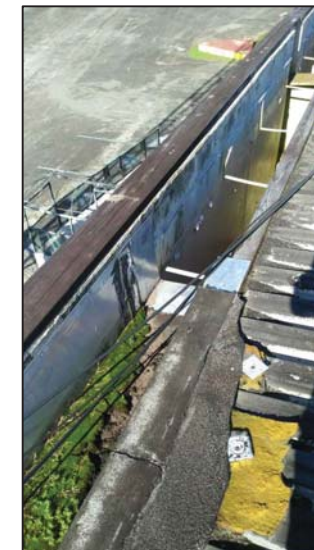
CONDICION DE CANALETA EN ALUMINIO
VER DETALLE 1 HOJA SI-1.1
