**EVALUACIÓN AMBIENTAL
Construcción y Operación
Complejo Recreo-Deportivo del Sureste
Barrio Tomás de Castro
Caguas, Puerto Rico**

Preparado para:
Municipio Autónomo de Caguas

Preparado por:
AG Environmental PSC
Engineering · Science · Field Services
PO Box 13753
San Juan PR 00908-3753
(787)729-3333

Octubre 2013

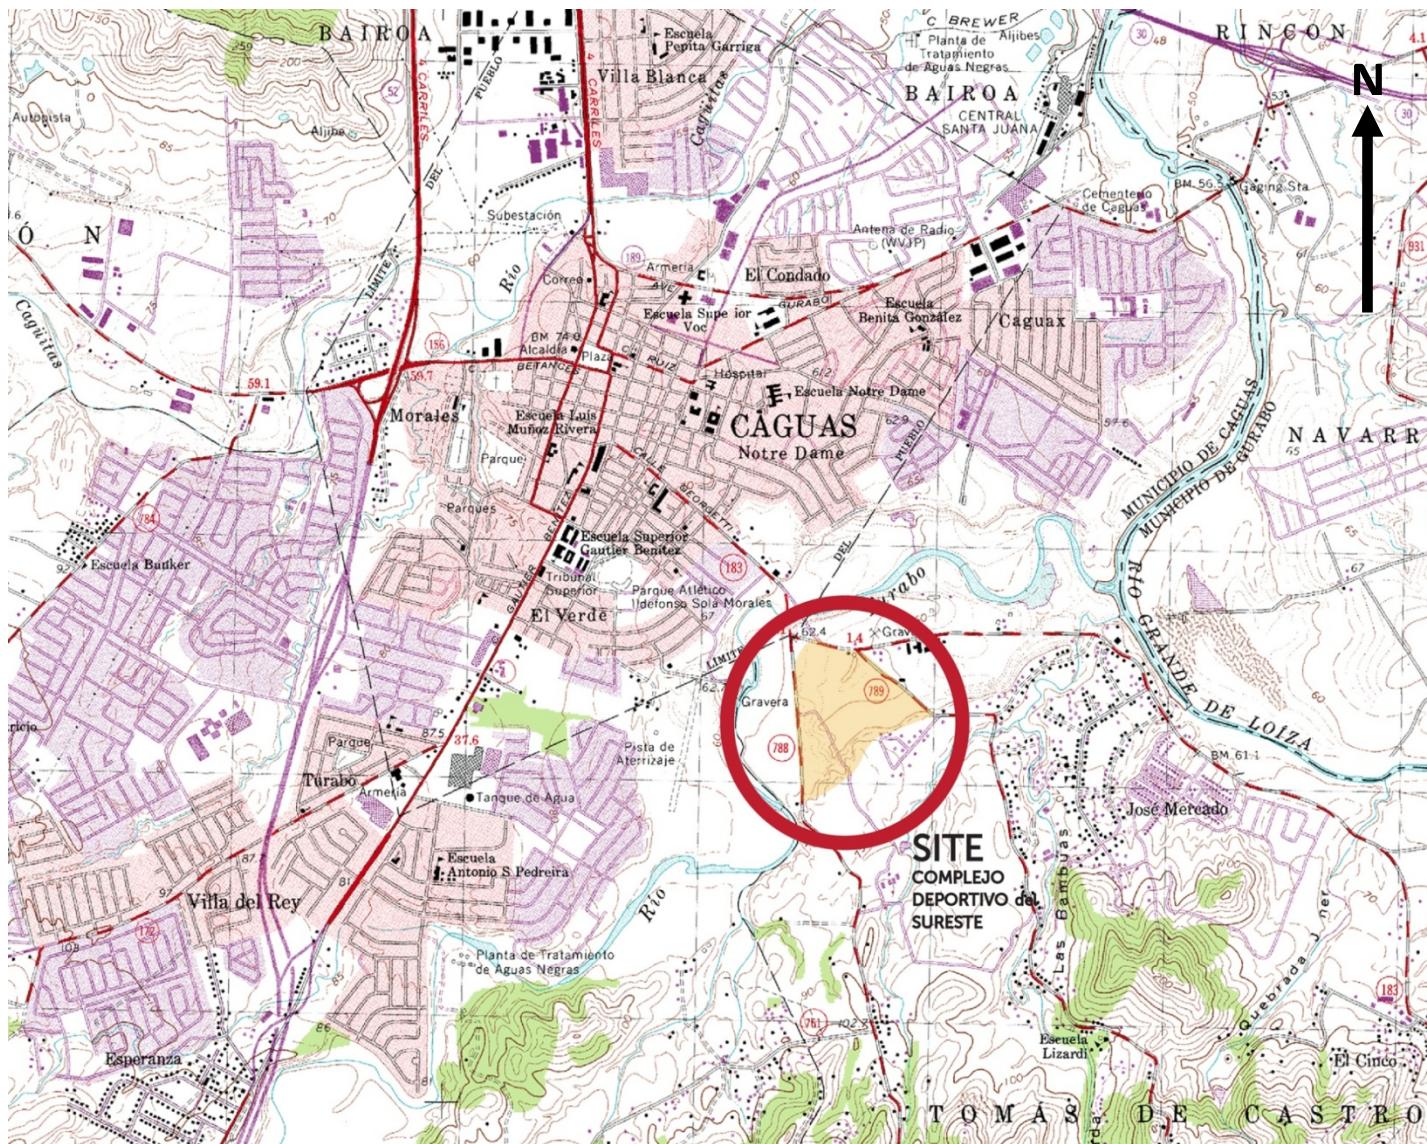
Figura 3-1. Localización del Proyecto

Fuente: USGS (1982), Escala: 1:20,000

La Figura 3-1 y Figura 3-2, presentan los mapas de localización, así como una foto área del área donde se localizará el Proyecto propuesto, respectivamente. El Anejo 1, presenta copia del plano esquemático del Proyecto propuesto.

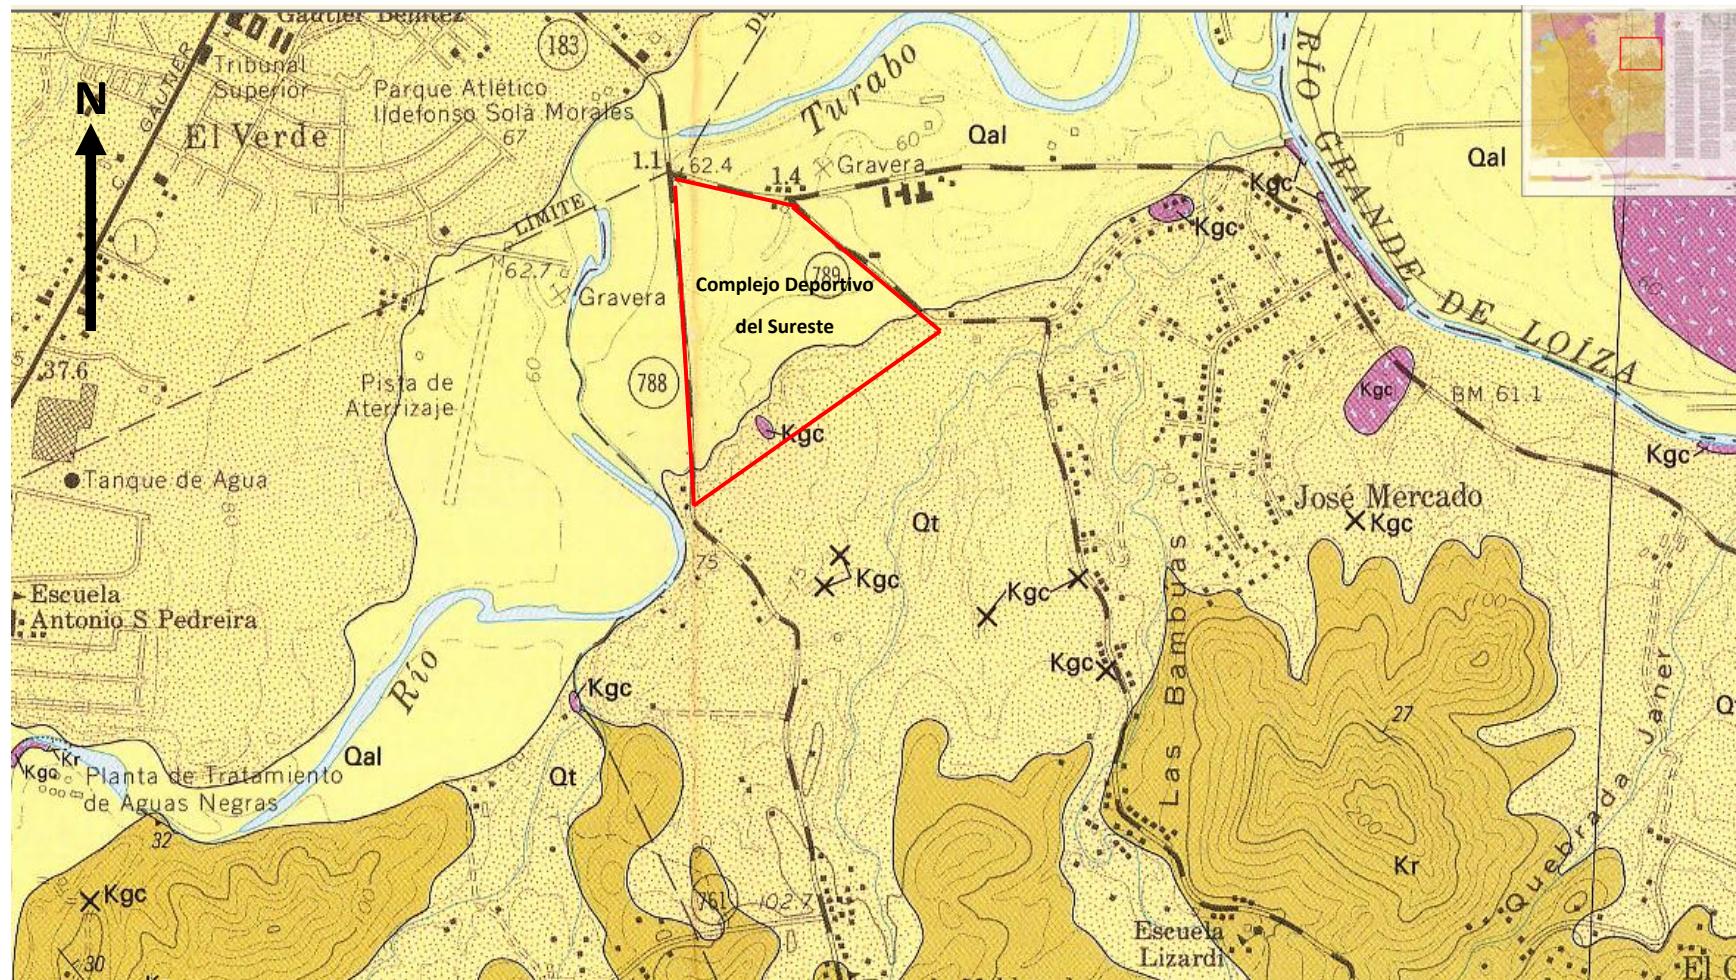
Figura 4-1. Mapa Geológico para el Área del Proyecto

La Figura 4-1, presenta el Mapa Geológico del USGS correspondiente al Municipio de Caguas, donde se indica la localización del Proyecto.

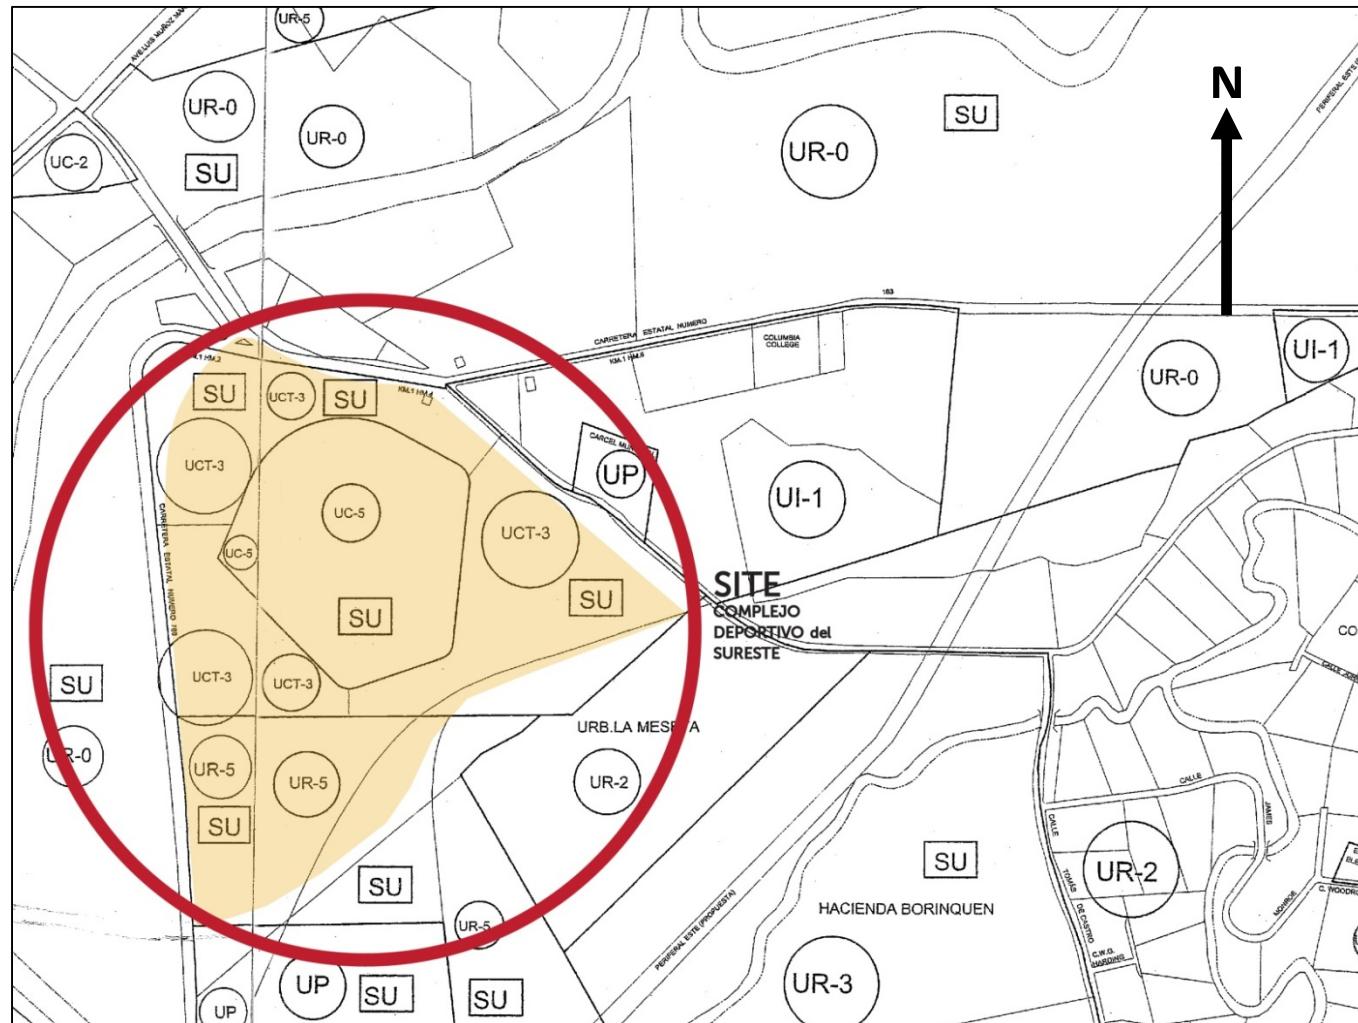
Figura 4-3. Plano de Calificación de Suelos del Predio

De acuerdo a las hojas 11 y 12 del Plano de Calificación de Suelos del MAC, con vigencia del 2 de enero de 2010, el predio se ubica dentro de un área clasificada como Suelo Urbano (SU). El Proyecto será diseñado utilizando los parámetros correspondientes a los Distritos de Calificación Uso Comercial Turístico Tres (UCT-3) y Uso Centros de Recreación Comercial Extensa (UC-5). La figura 4-3, presenta el plano de calificación de suelos para el predio que compone el Proyecto.

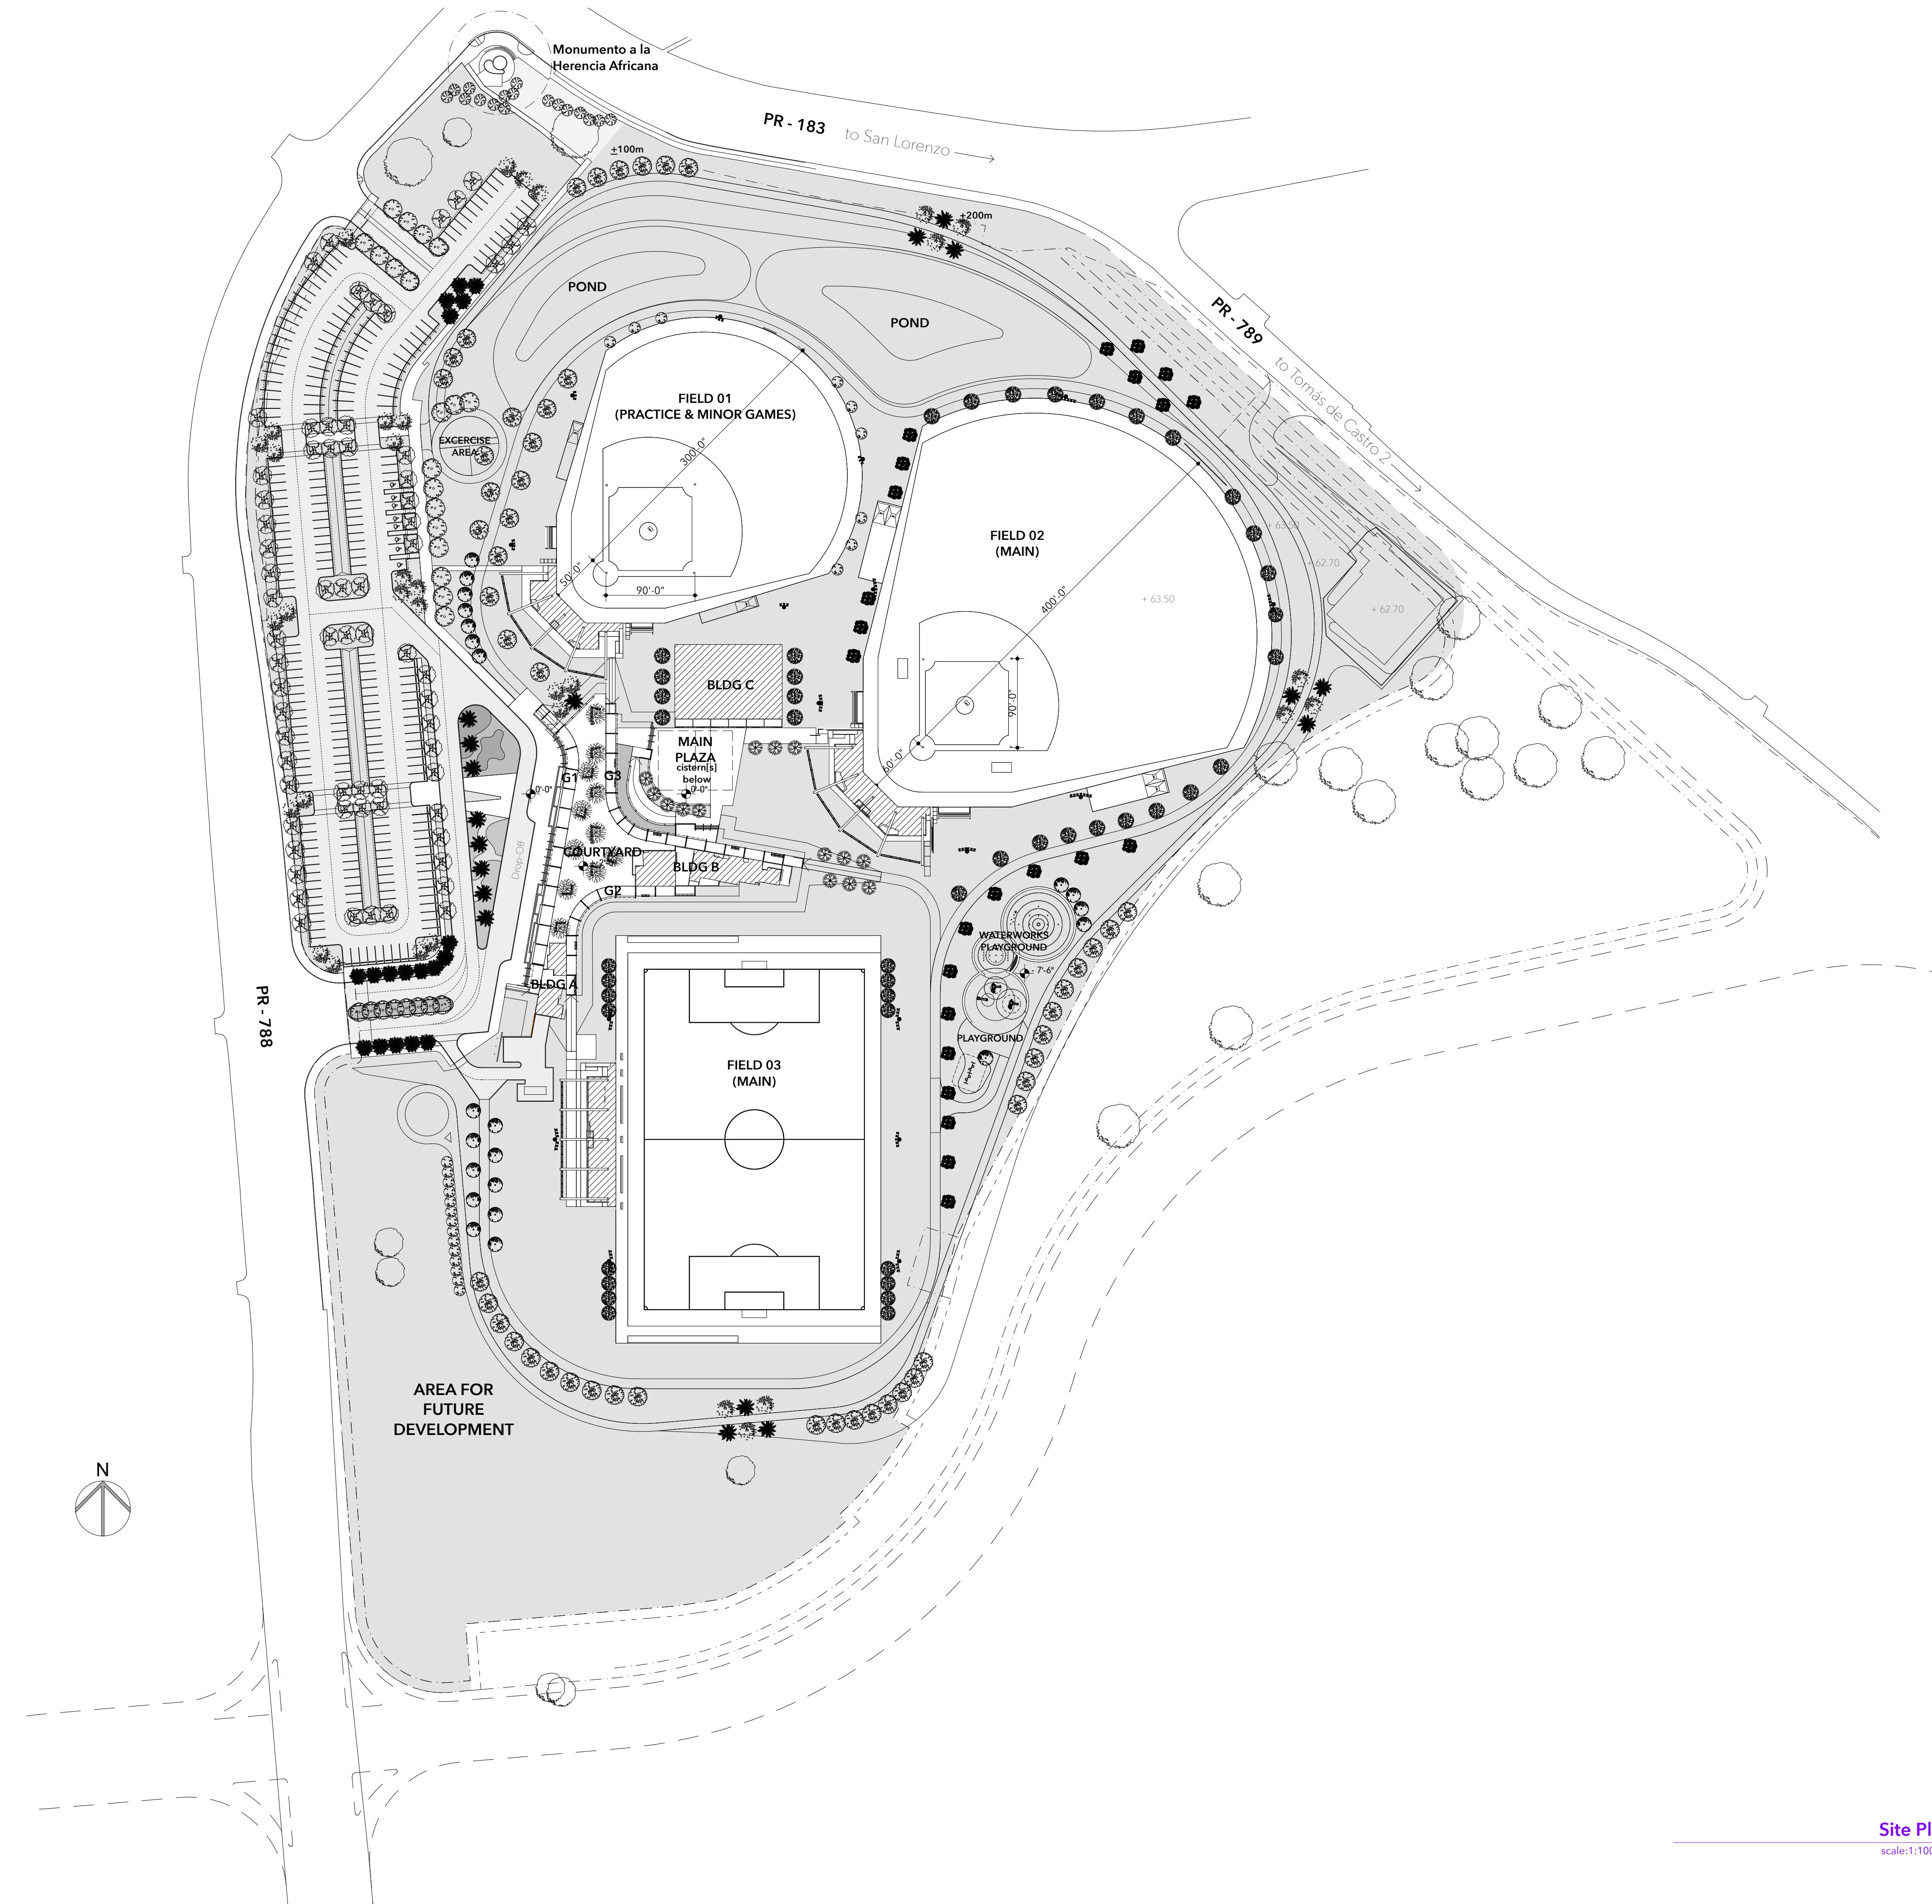
PARKING AREA

Parking Spaces: 268
Accessible Spaces: 7

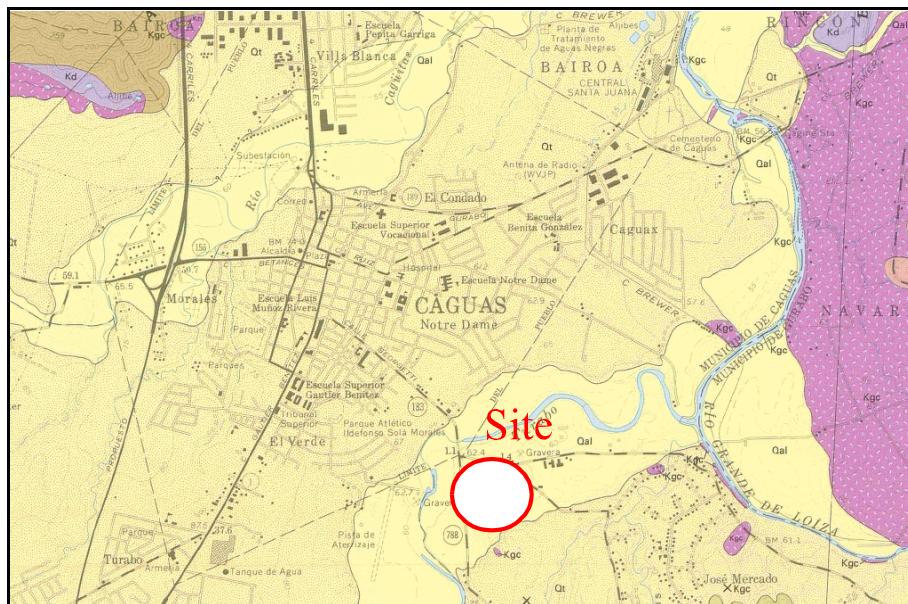
Figure 3. Geologic setting

Alluvial deposits are made of unconsolidated clay to boulder size material deposited in major stream channels. **Figure 3** present a portion of the aforementioned Geologic Quadrangle that shows the boundaries of the above listed geologic unit.

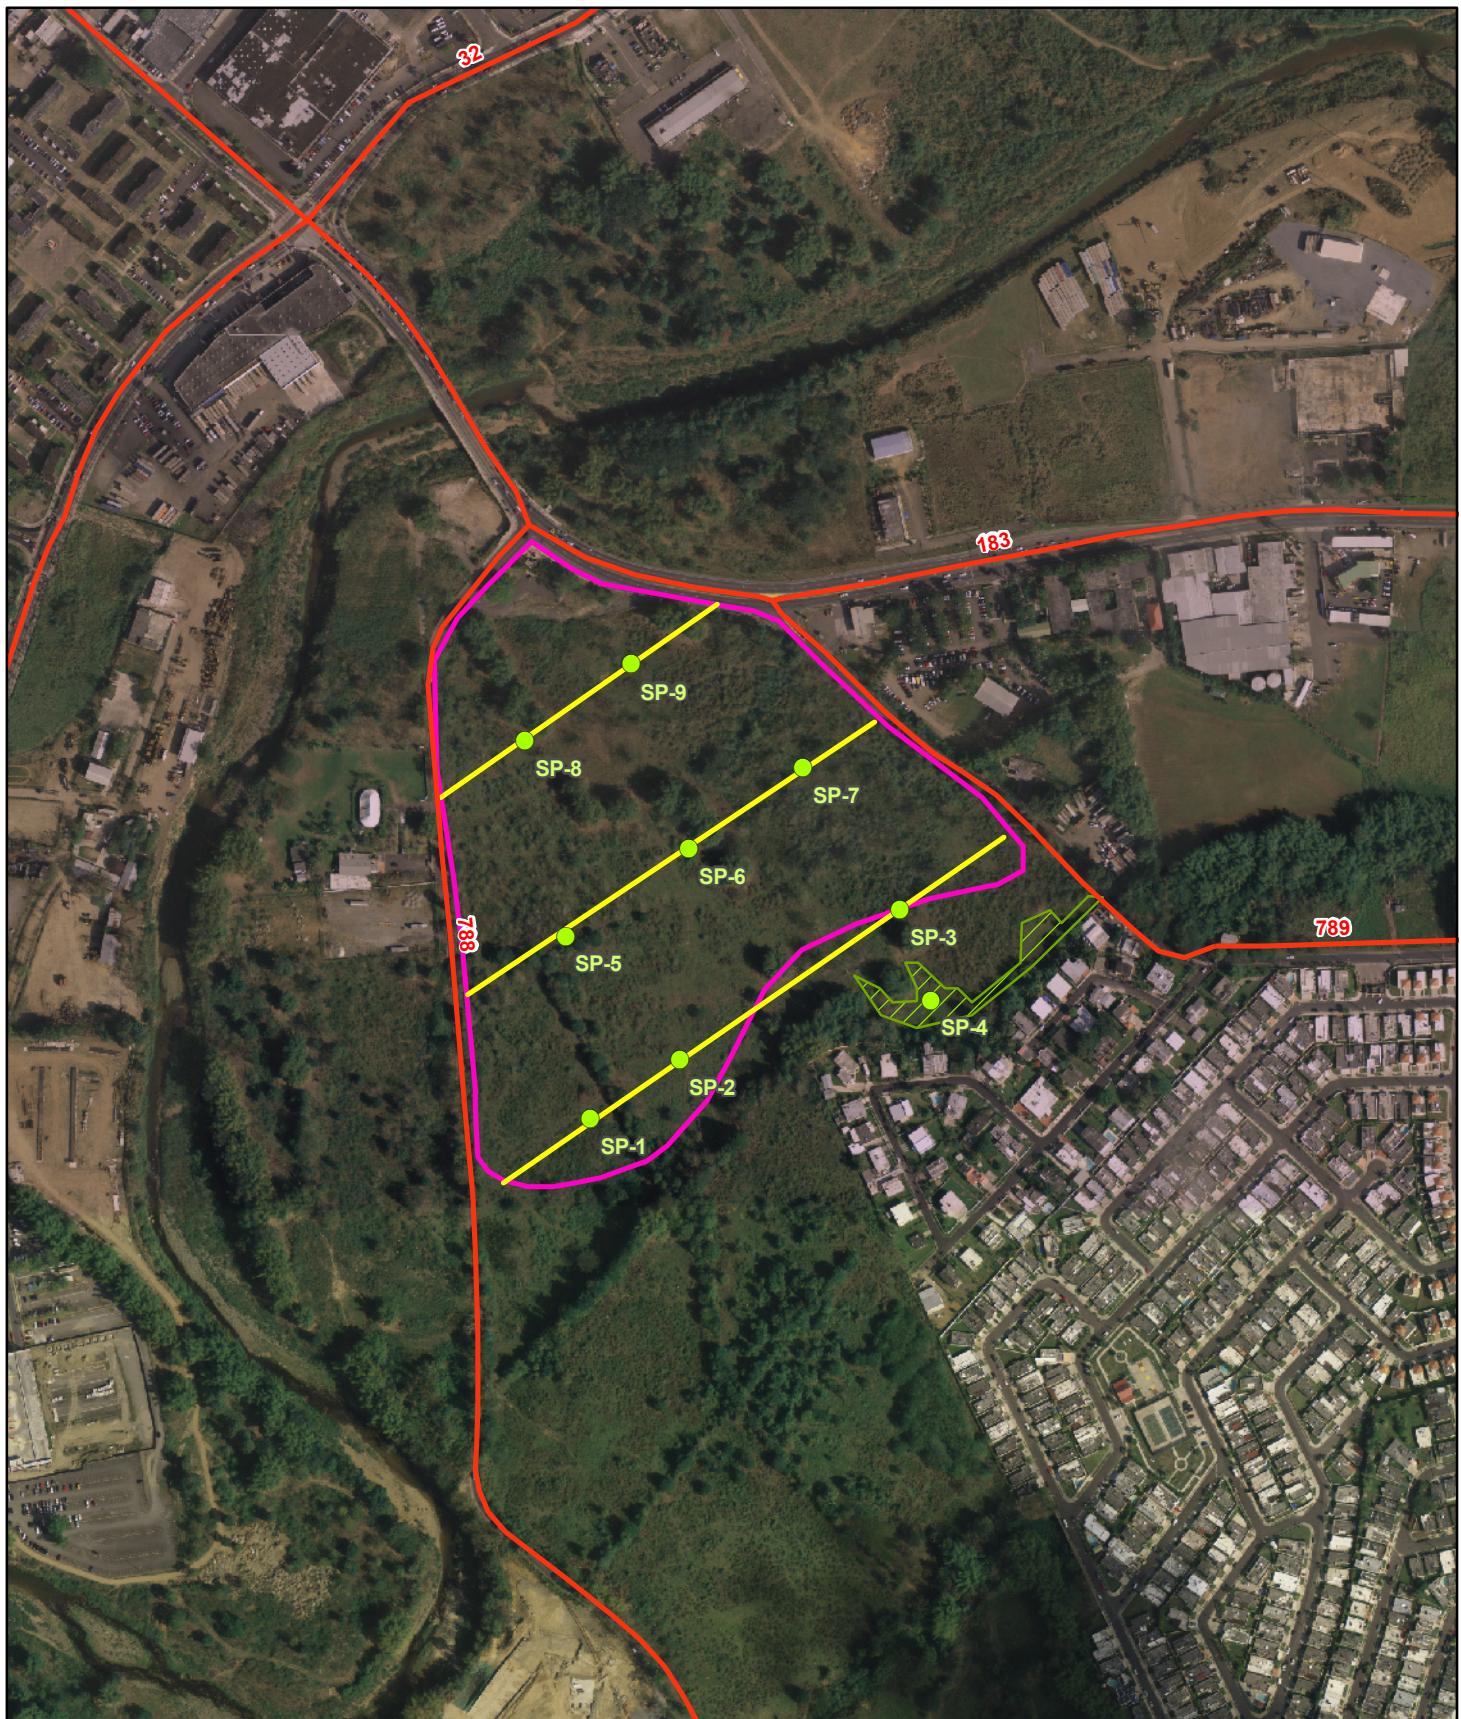
Sampling Point	Hydrophytic Vegetation	Hydric Soil	Wetland Hydrology	Wetland Determination
SF-I-1	Yes	No	No	No
SF-I-2	Yes	No	No	No
SF-I-3	Yes	No	No	No
SF-I-4*	Yes	Yes	Yes	Yes
SF-I-5	Yes	No	No	No
SF-I-6	Yes	No	No	No
SF-I-7	Yes	No	No	No
SF-I-8	Yes	No	No	No
SF-I-9	Yes	No	No	No

*Sampling point located outside the Project's limit.
