**EVALUACIÓN AMBIENTAL
Construcción y Operación
Complejo Recreo-Deportivo del Sureste
Barrio Tomás de Castro
Caguas, Puerto Rico**

Preparado para:
Municipio Autónomo de Caguas

Preparado por:
AG Environmental PSC
Engineering · Science · Field Services
PO Box 13753
San Juan PR 00908-3753
(787)729-3333

Octubre 2013

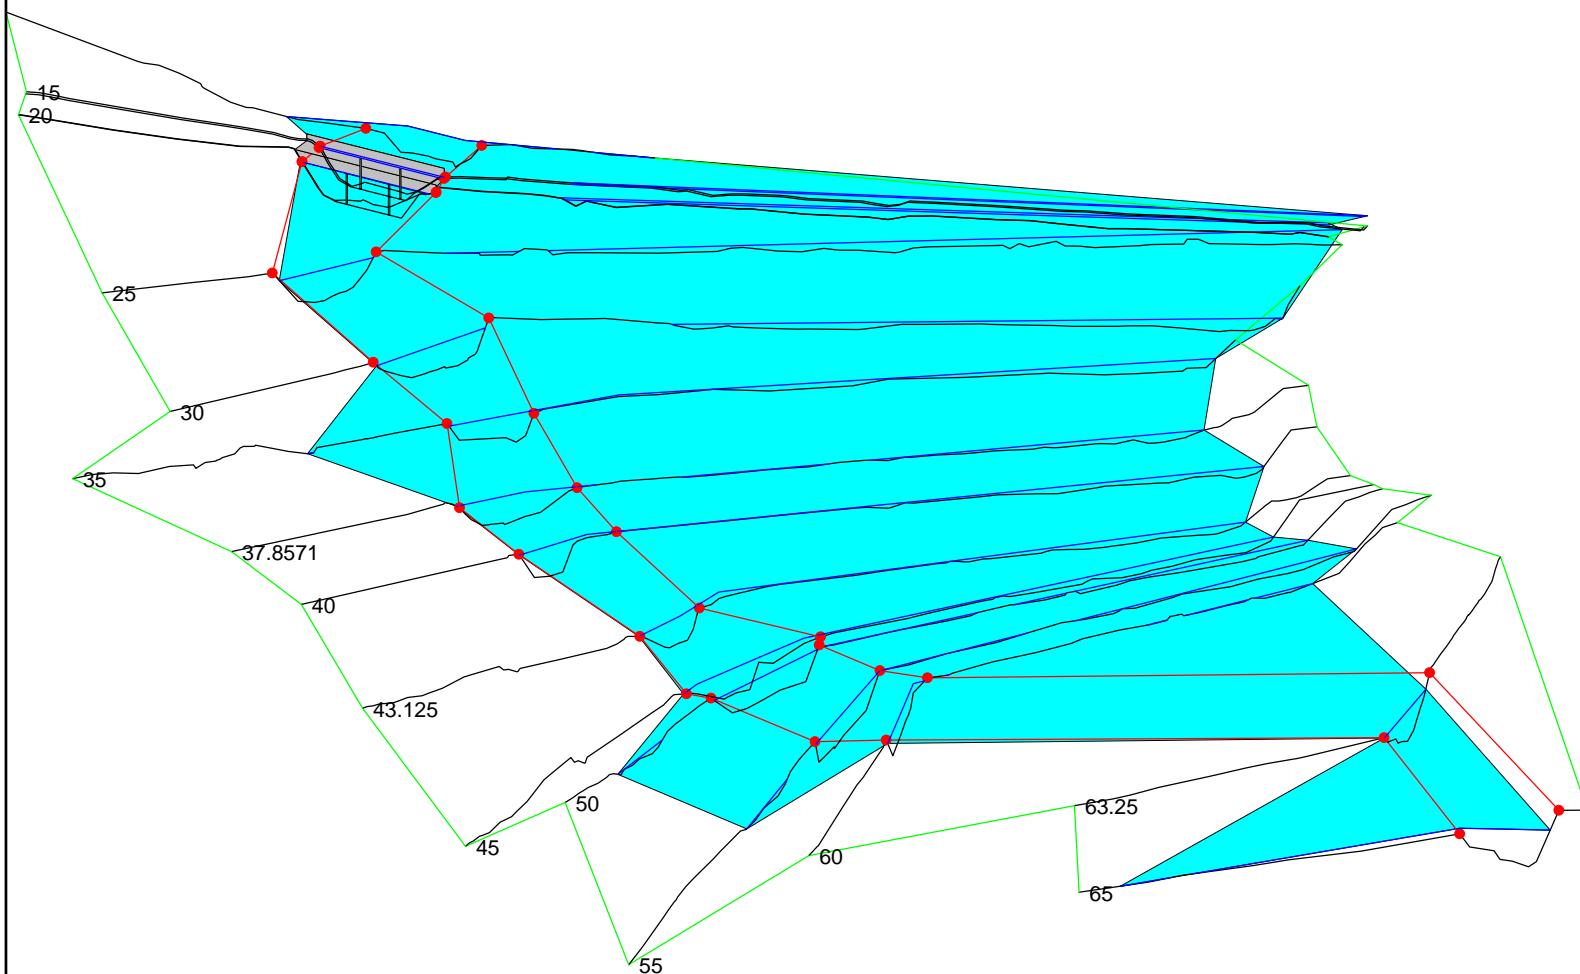
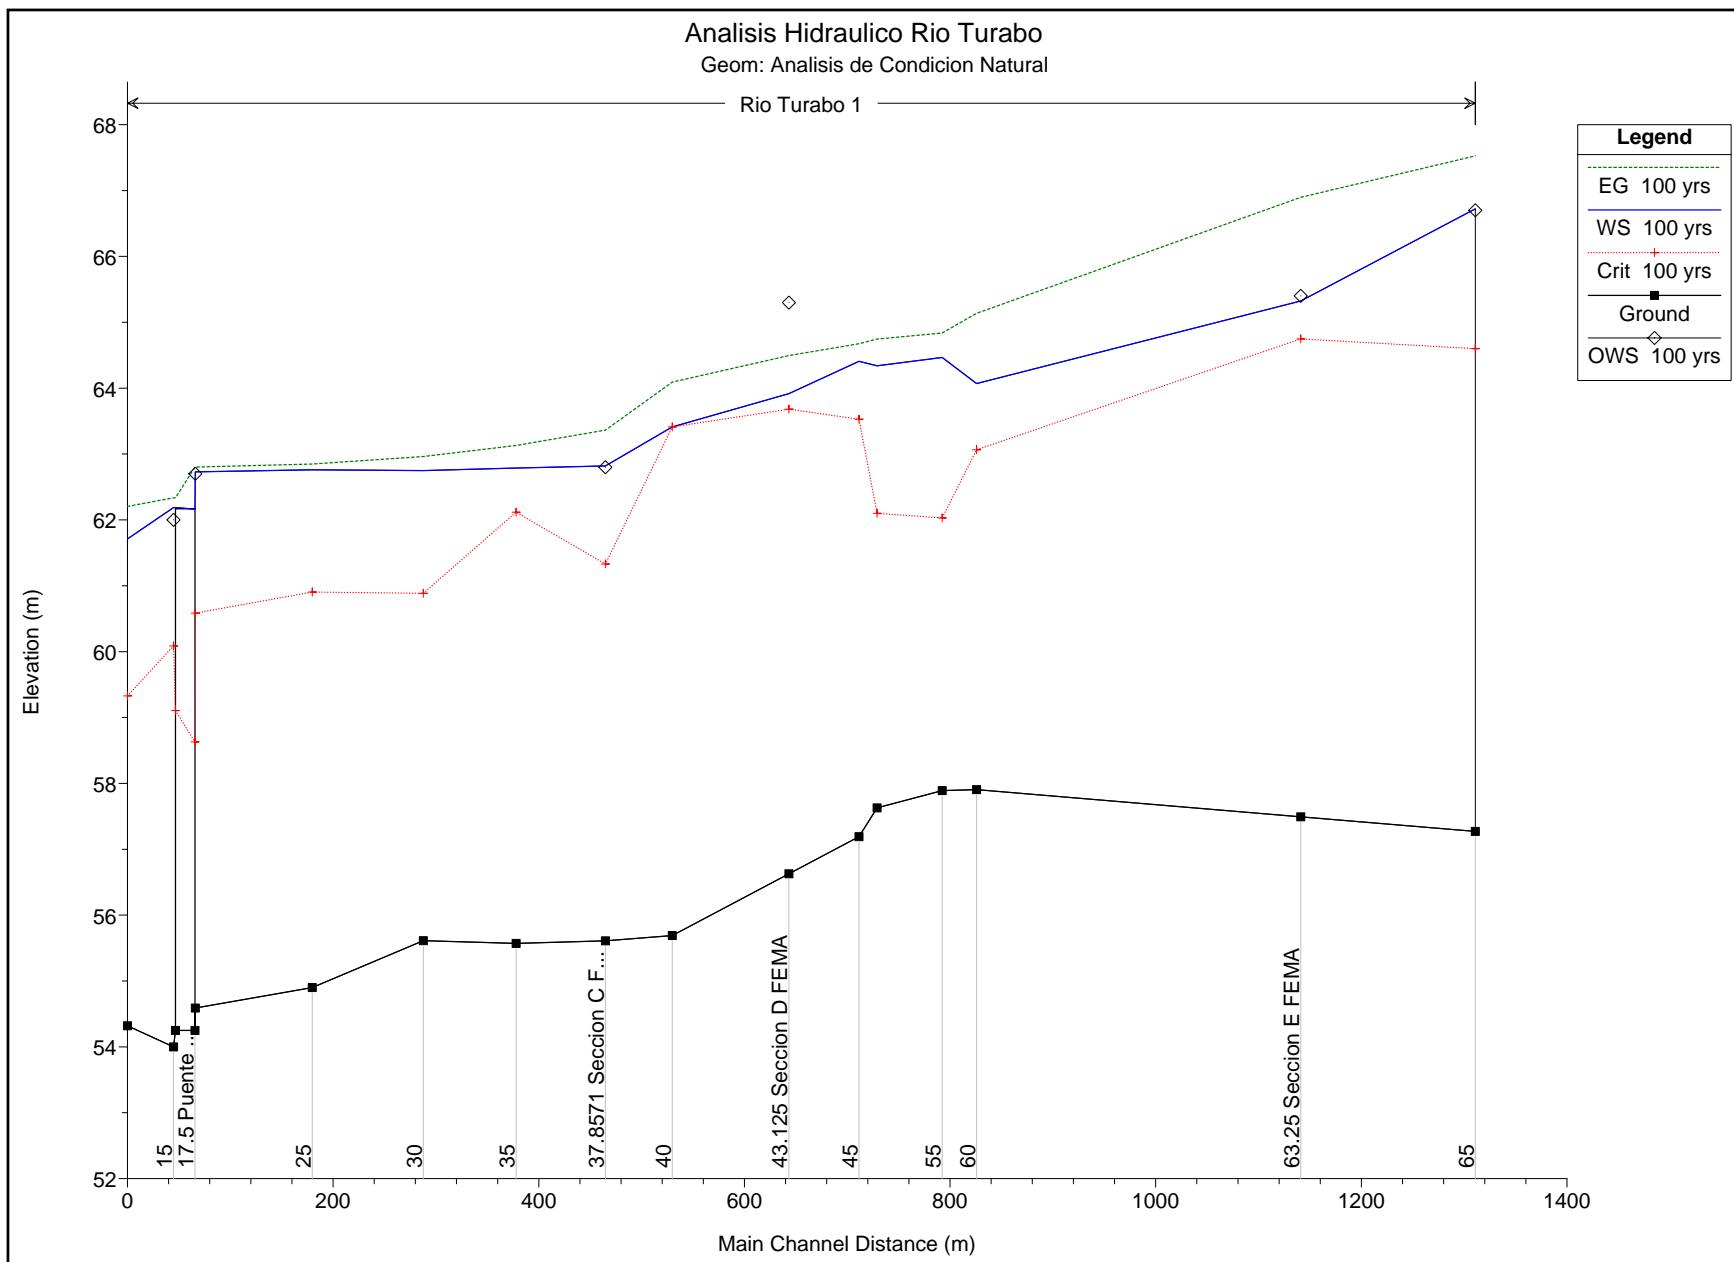
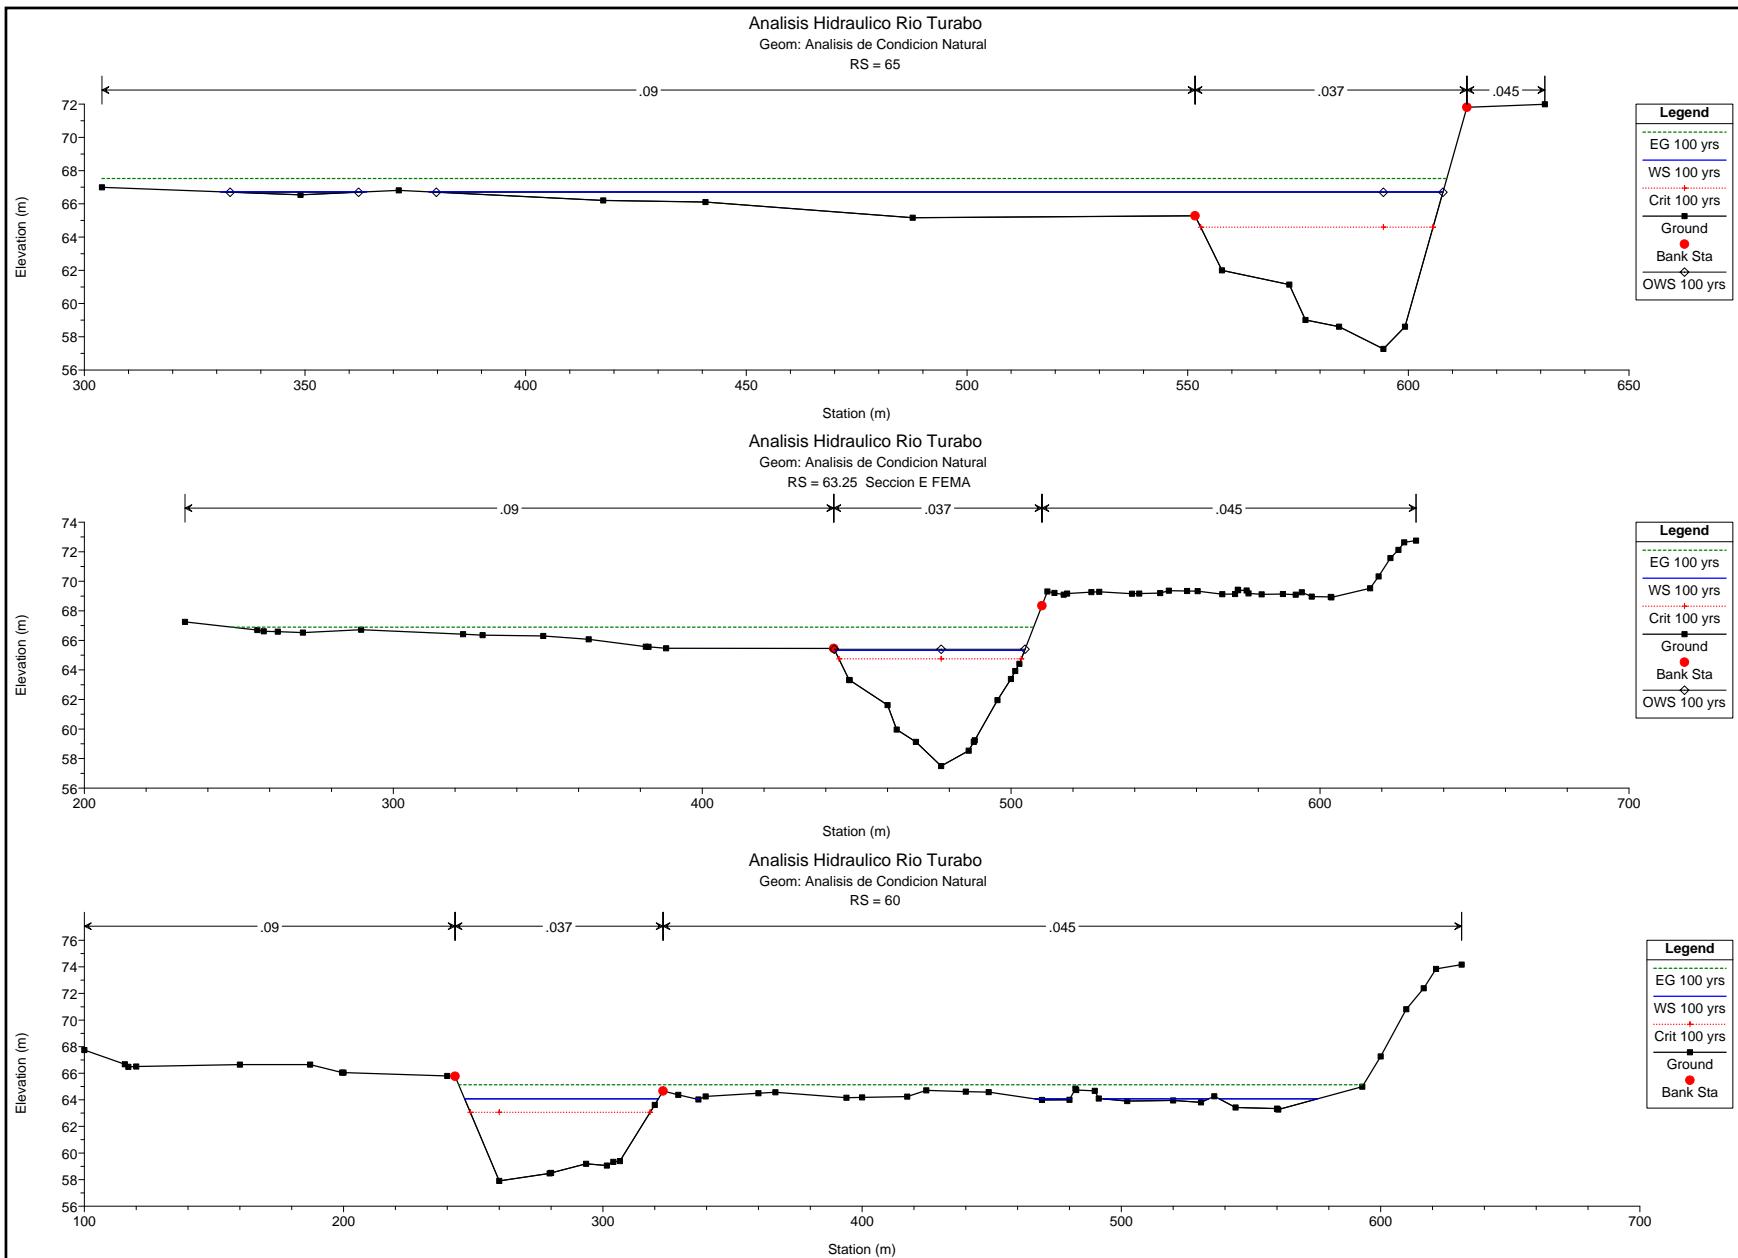
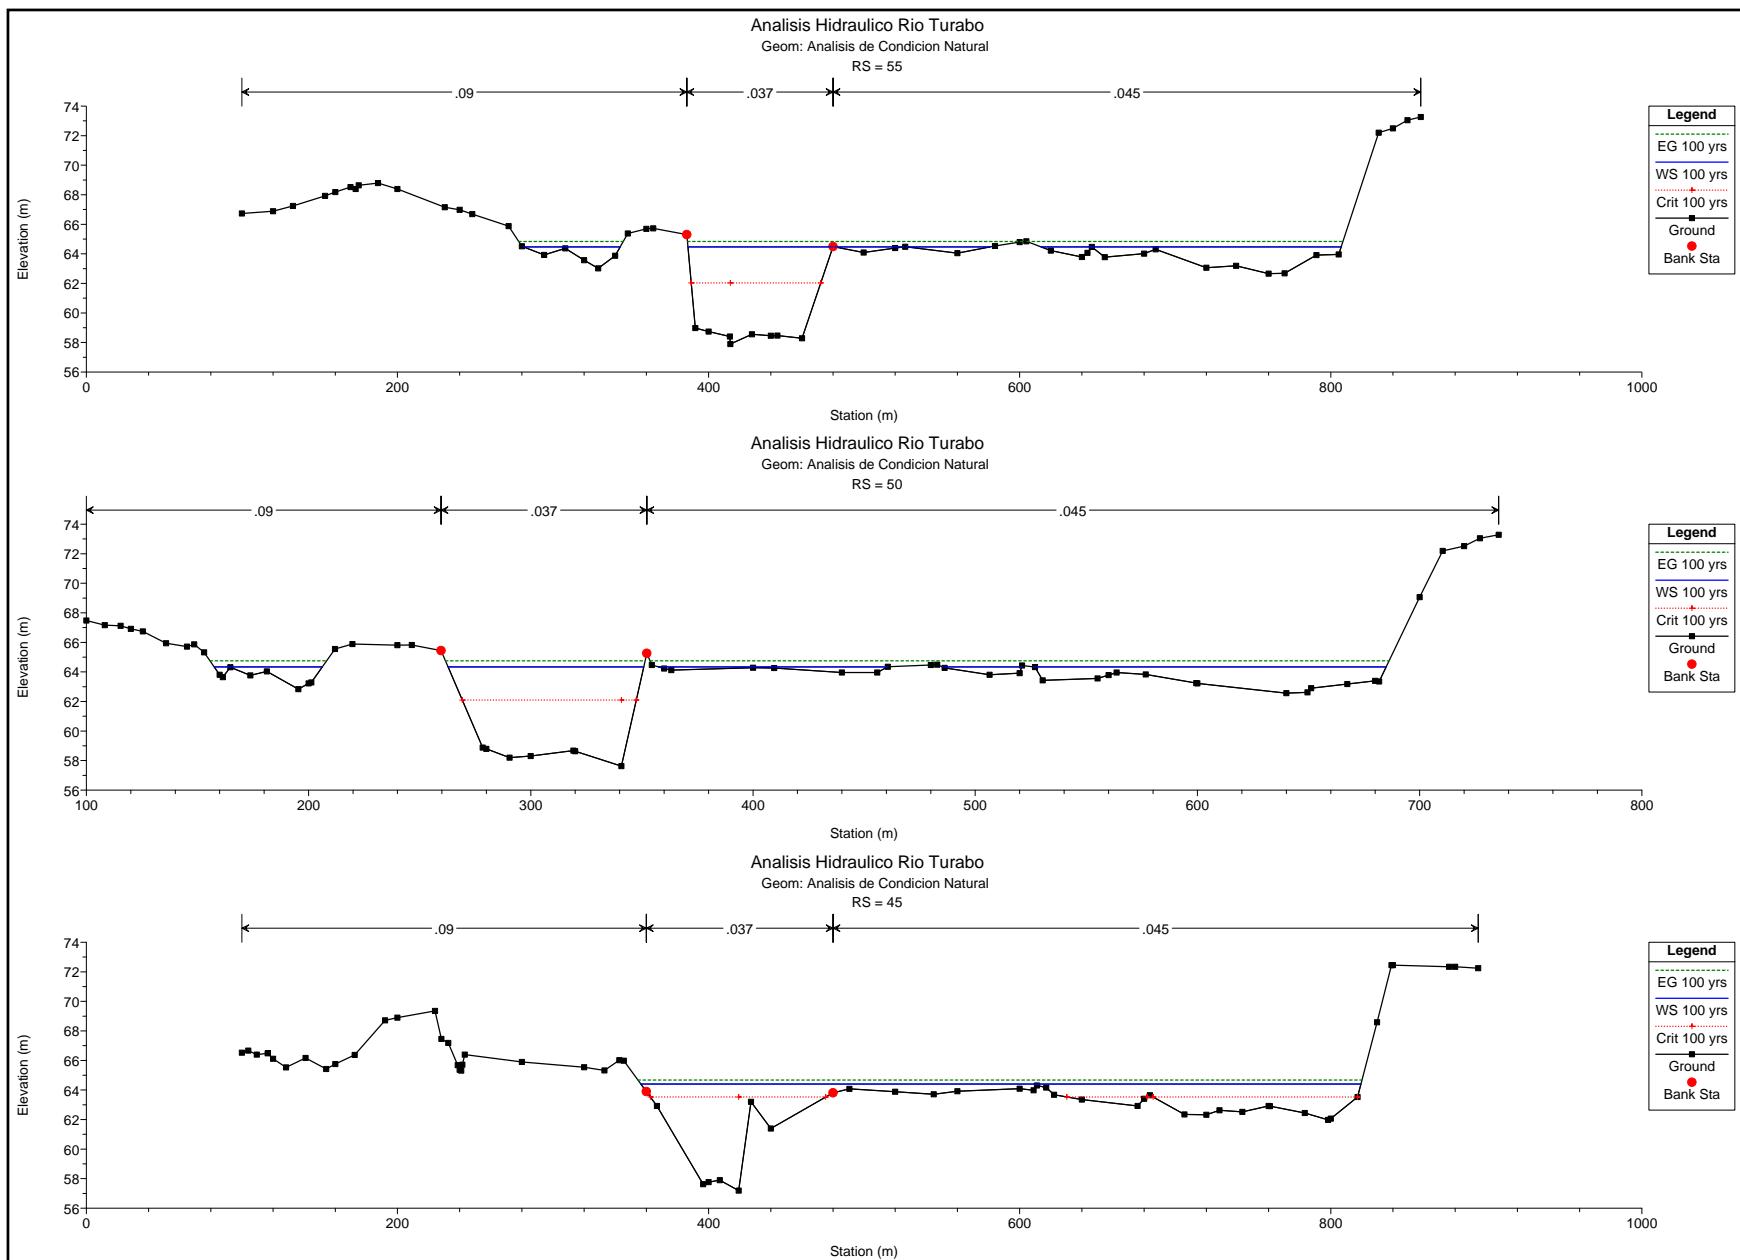
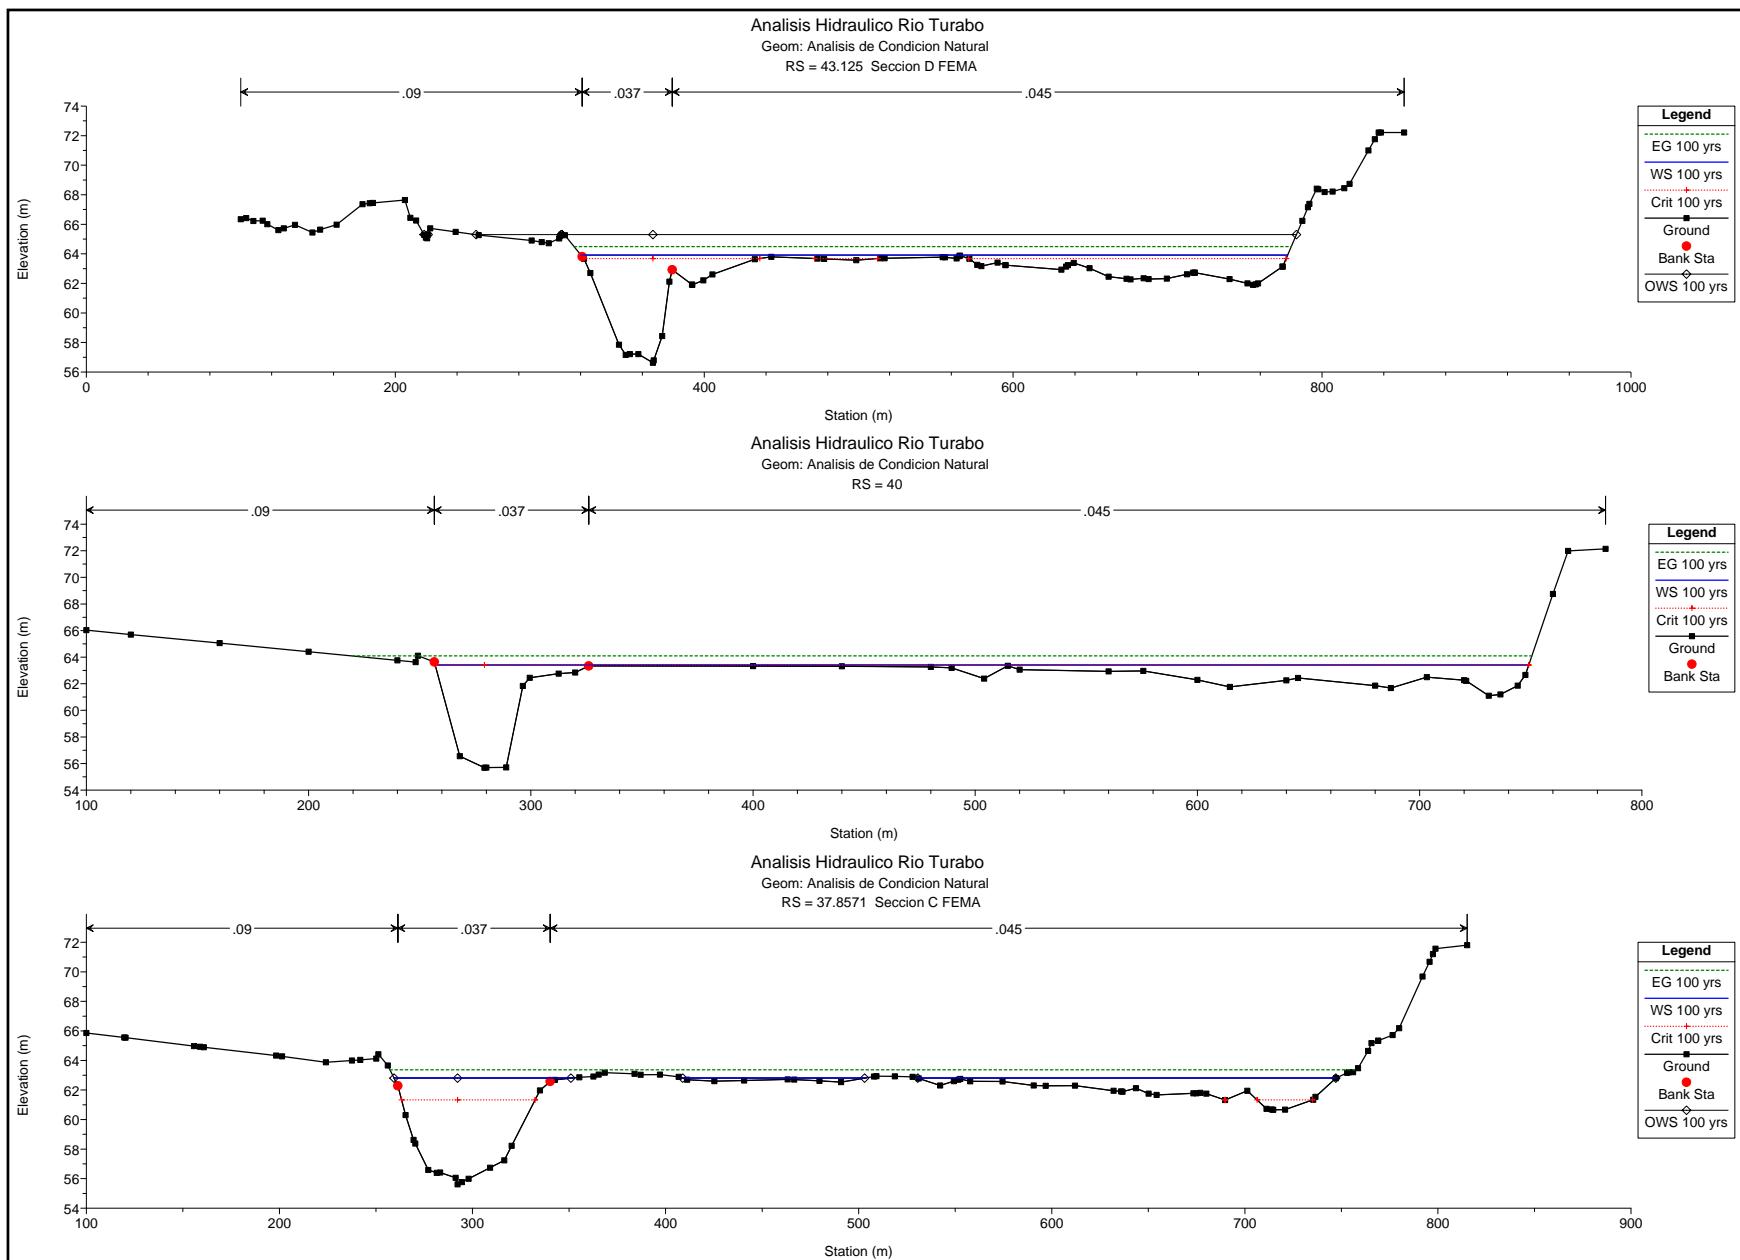
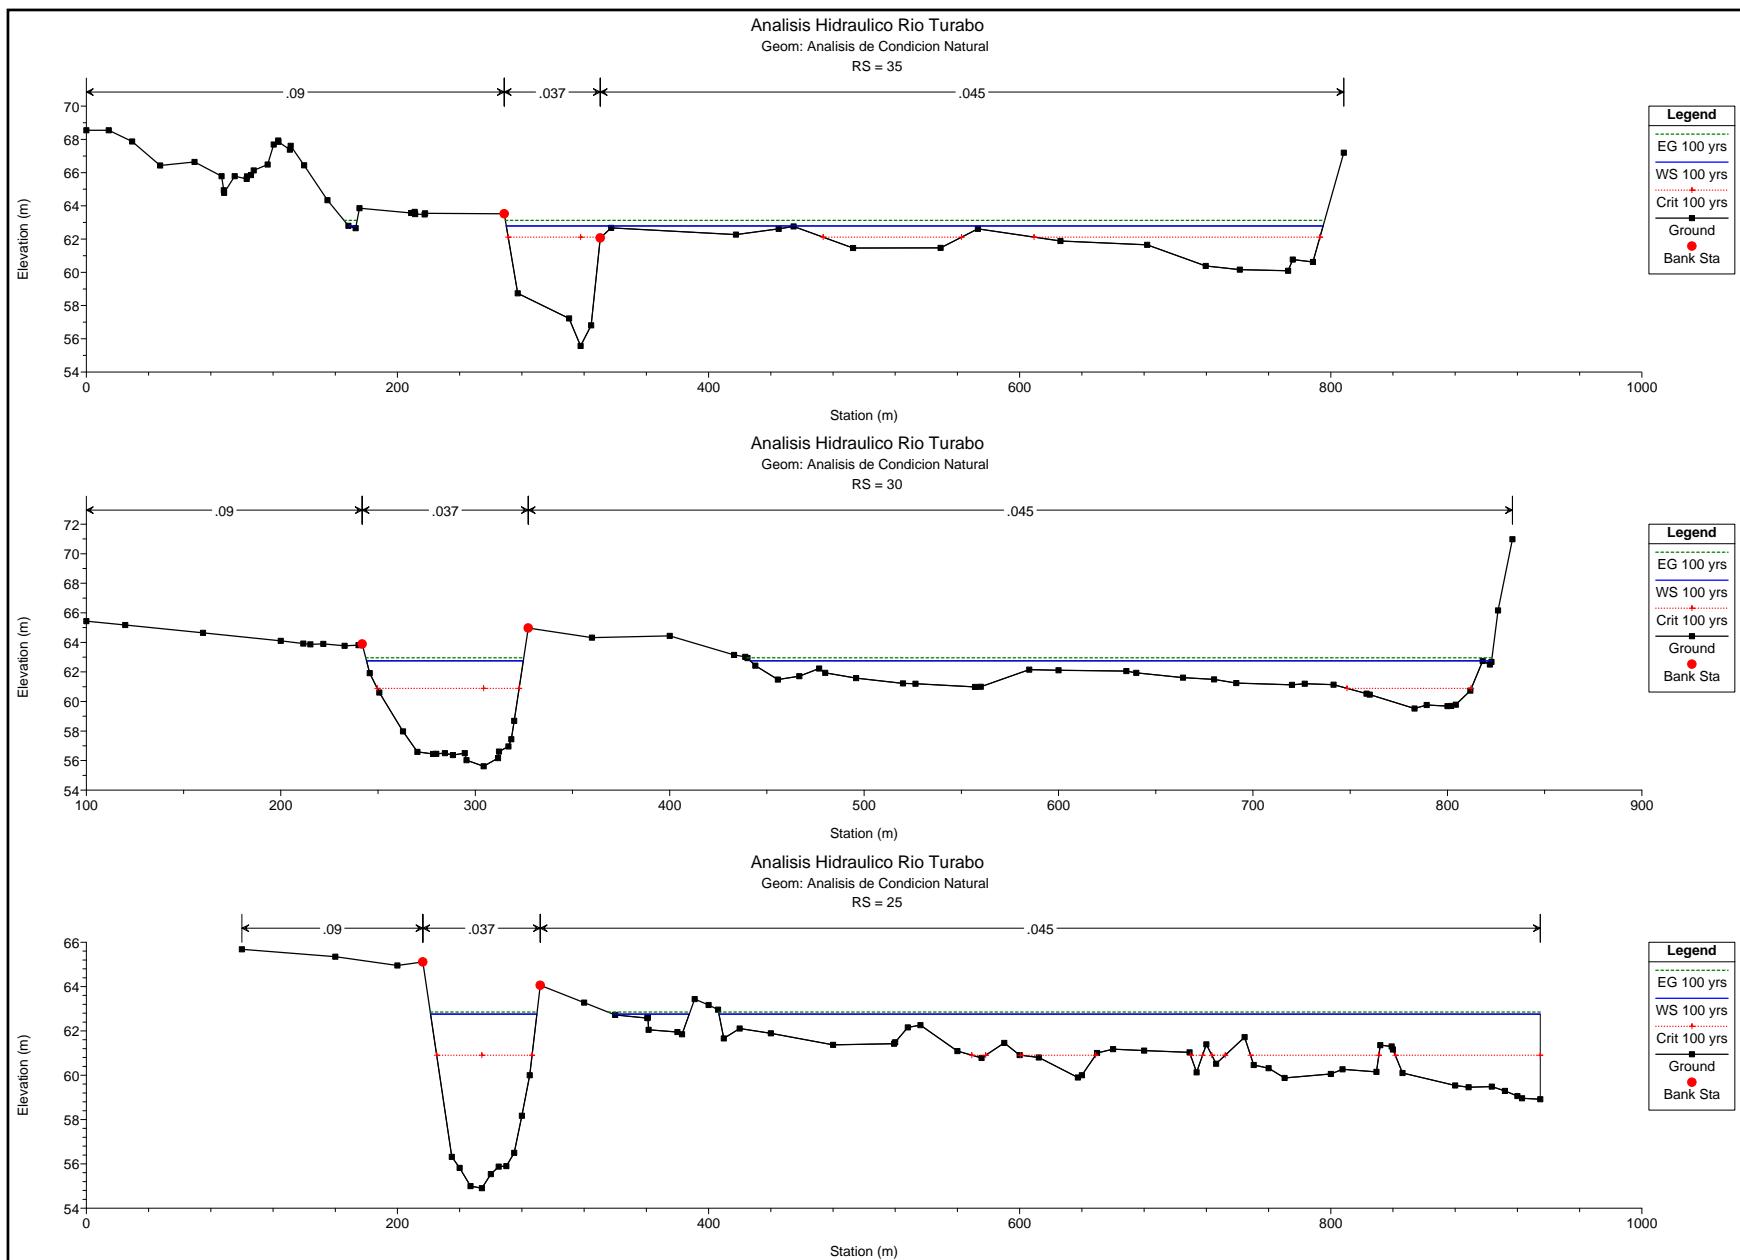
Analisis Hidraulico Rio Turabo
Geom: Analisis de Condicion Natural

Legend
WS 100 yrs
Ground
Bank Sta

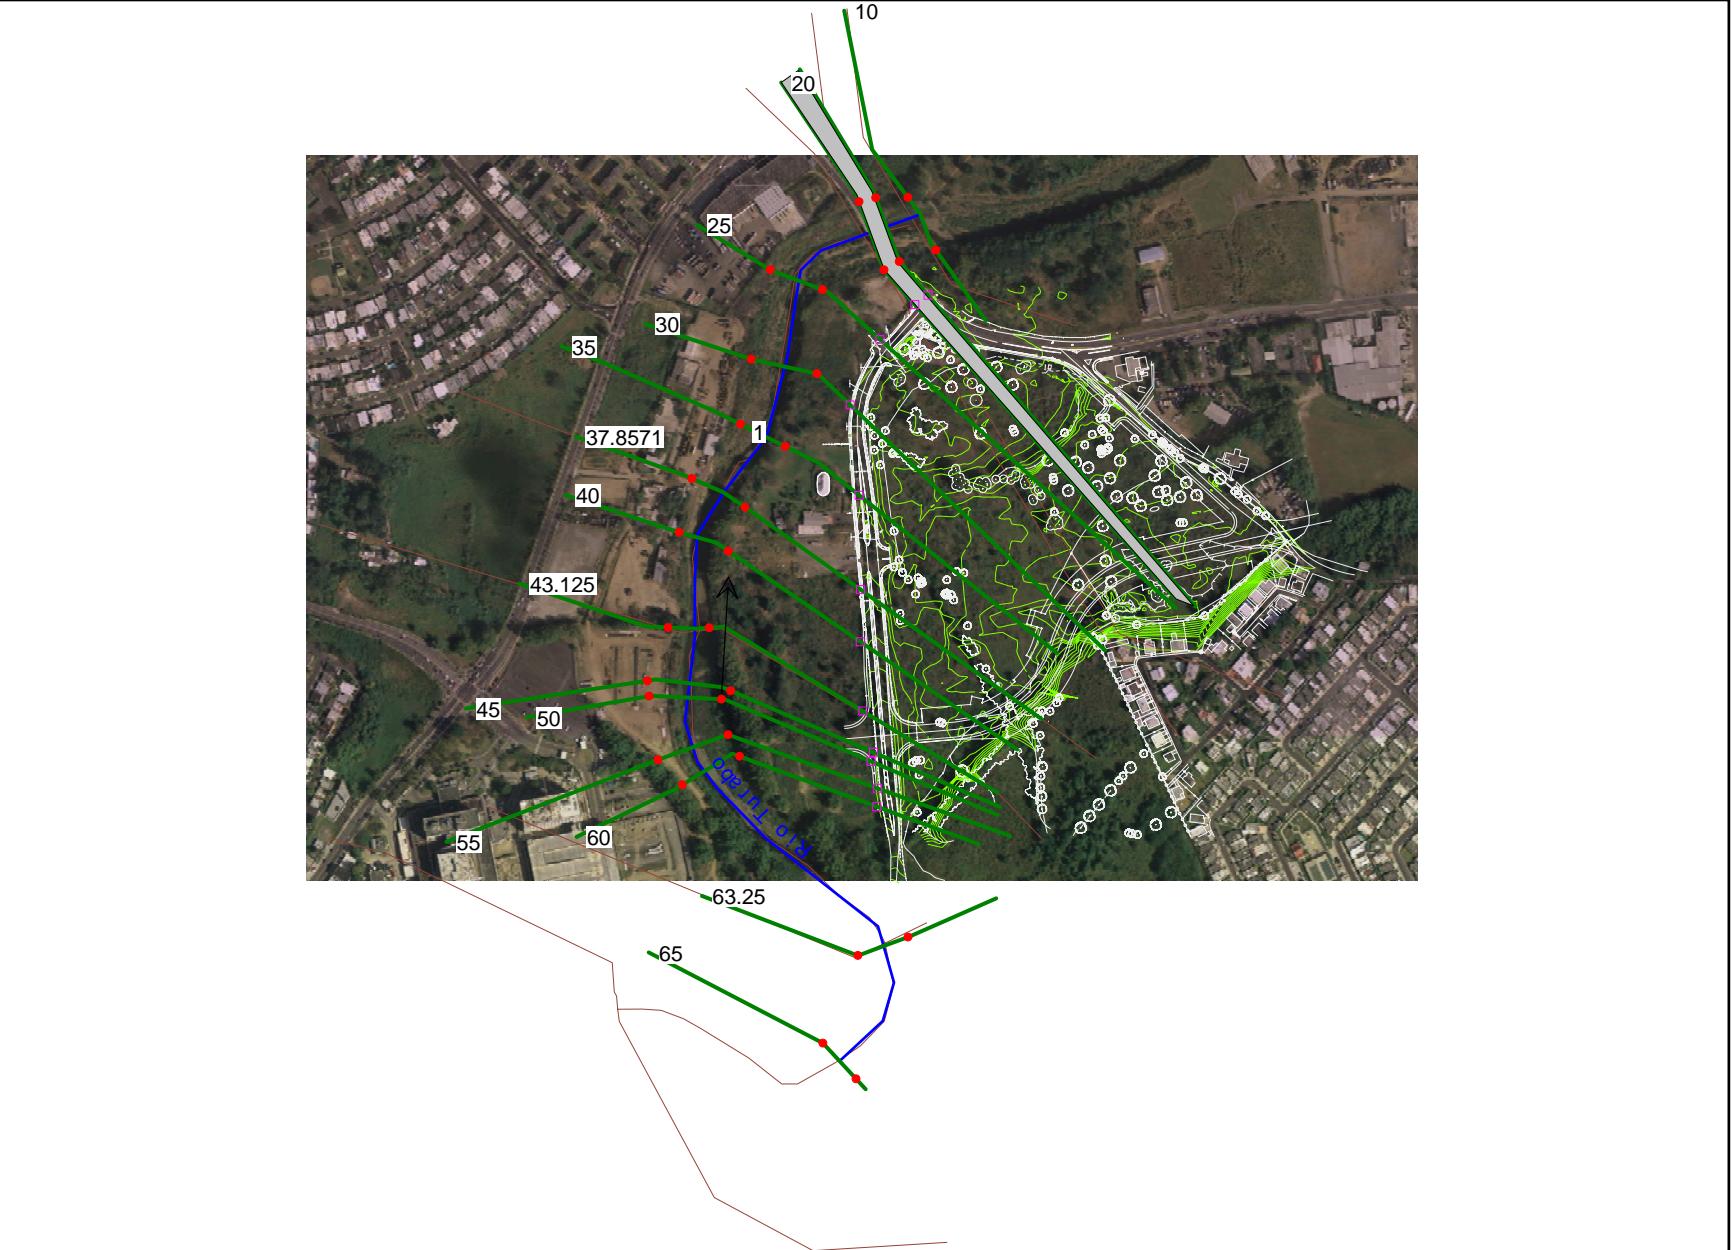
River: Rio Turabo Reach: 1 RS: 10 Profile: 100 yrs

Warning: Divided flow computed for this cross-section.
