**EVALUACIÓN AMBIENTAL
Construcción y Operación
Complejo Recreo-Deportivo del Sureste
Barrio Tomás de Castro
Caguas, Puerto Rico**

Preparado para:
Municipio Autónomo de Caguas

Preparado por:
AG Environmental PSC
Engineering · Science · Field Services
PO Box 13753
San Juan PR 00908-3753
(787)729-3333

Octubre 2013

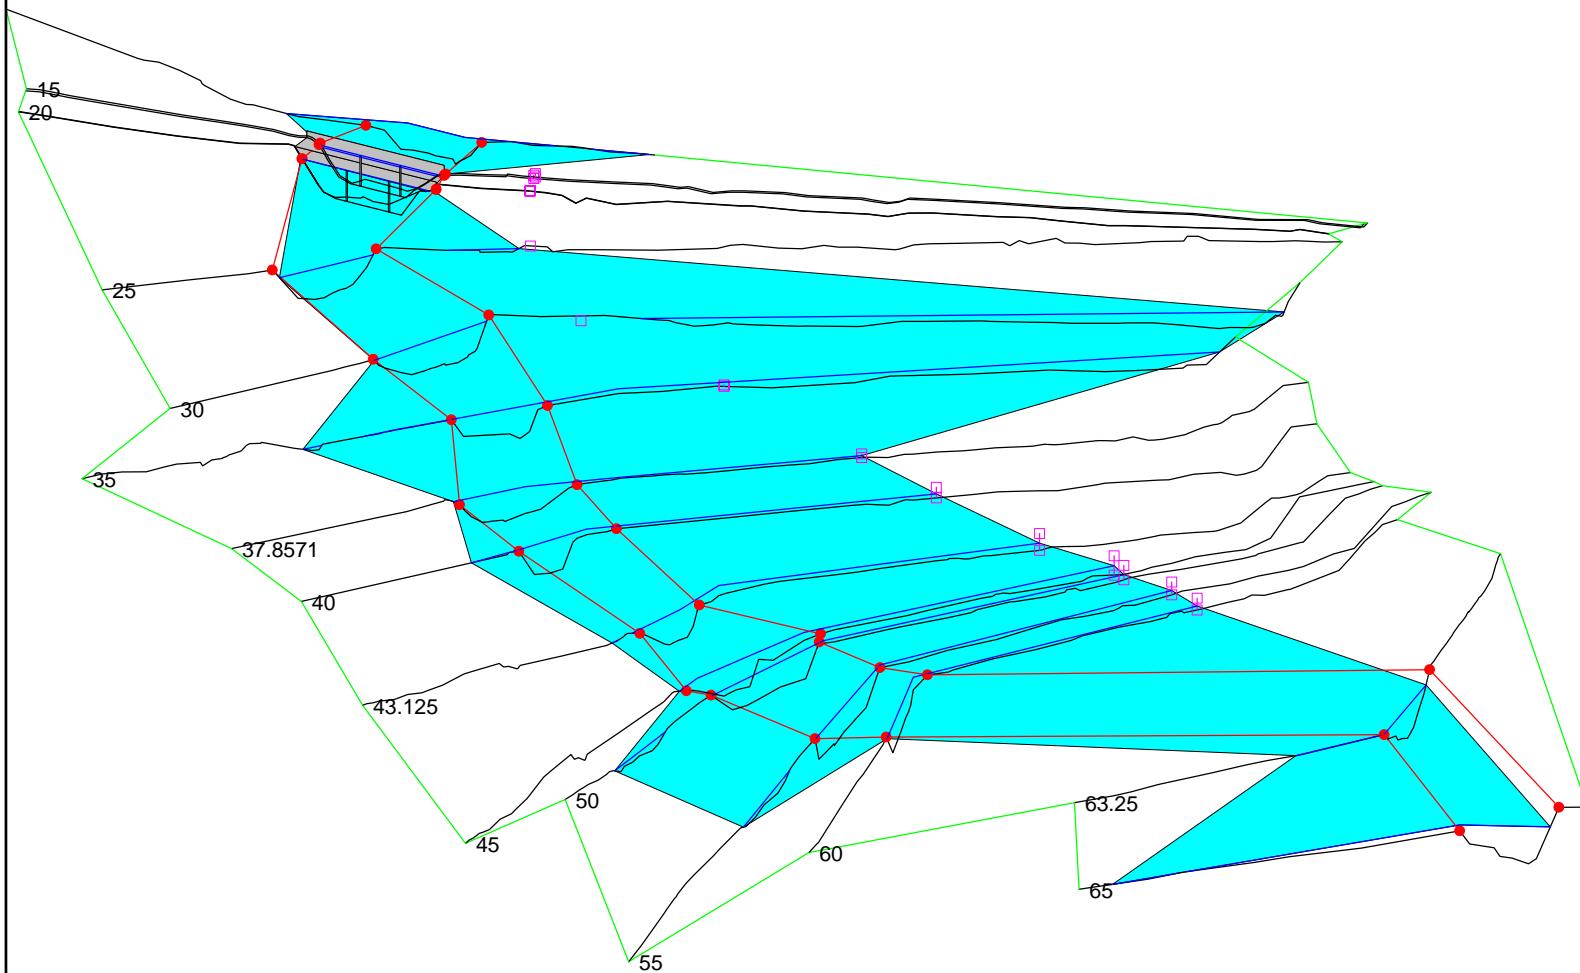
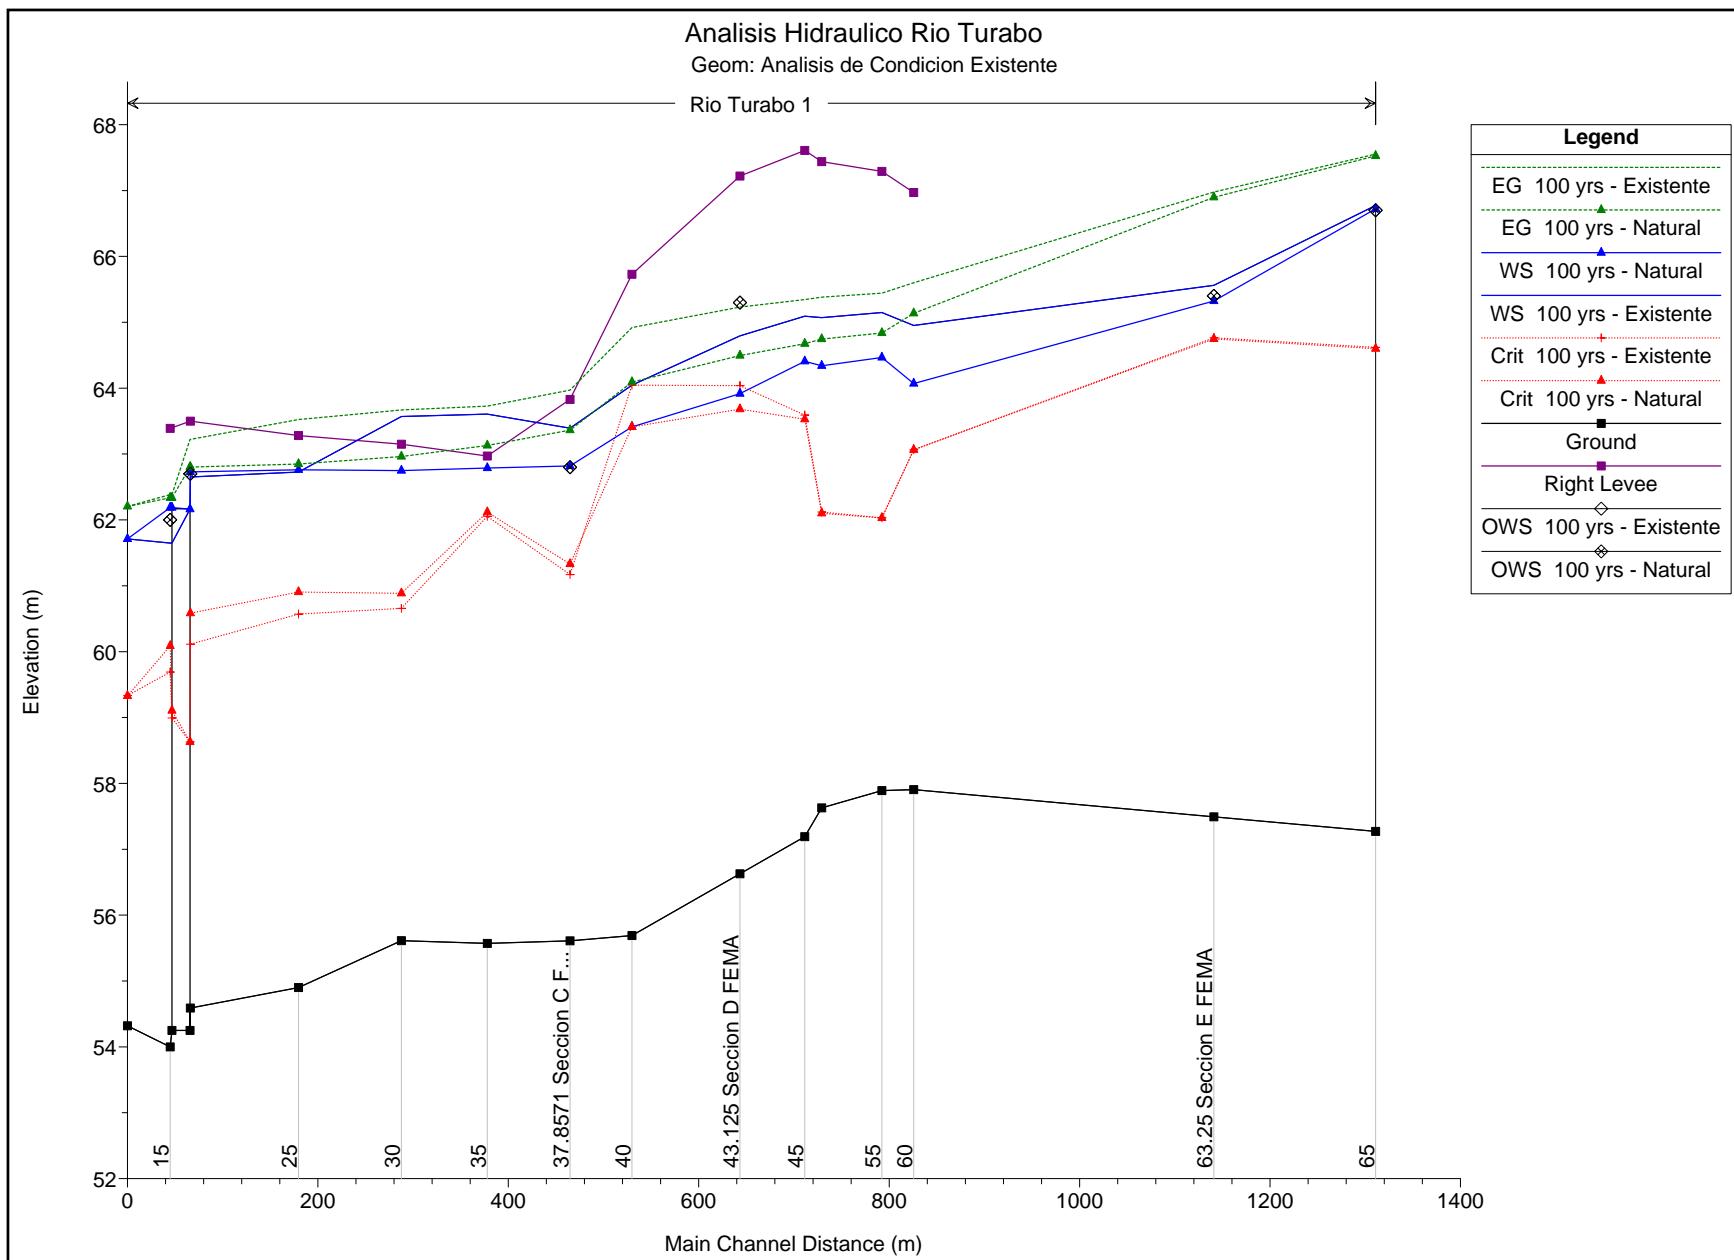
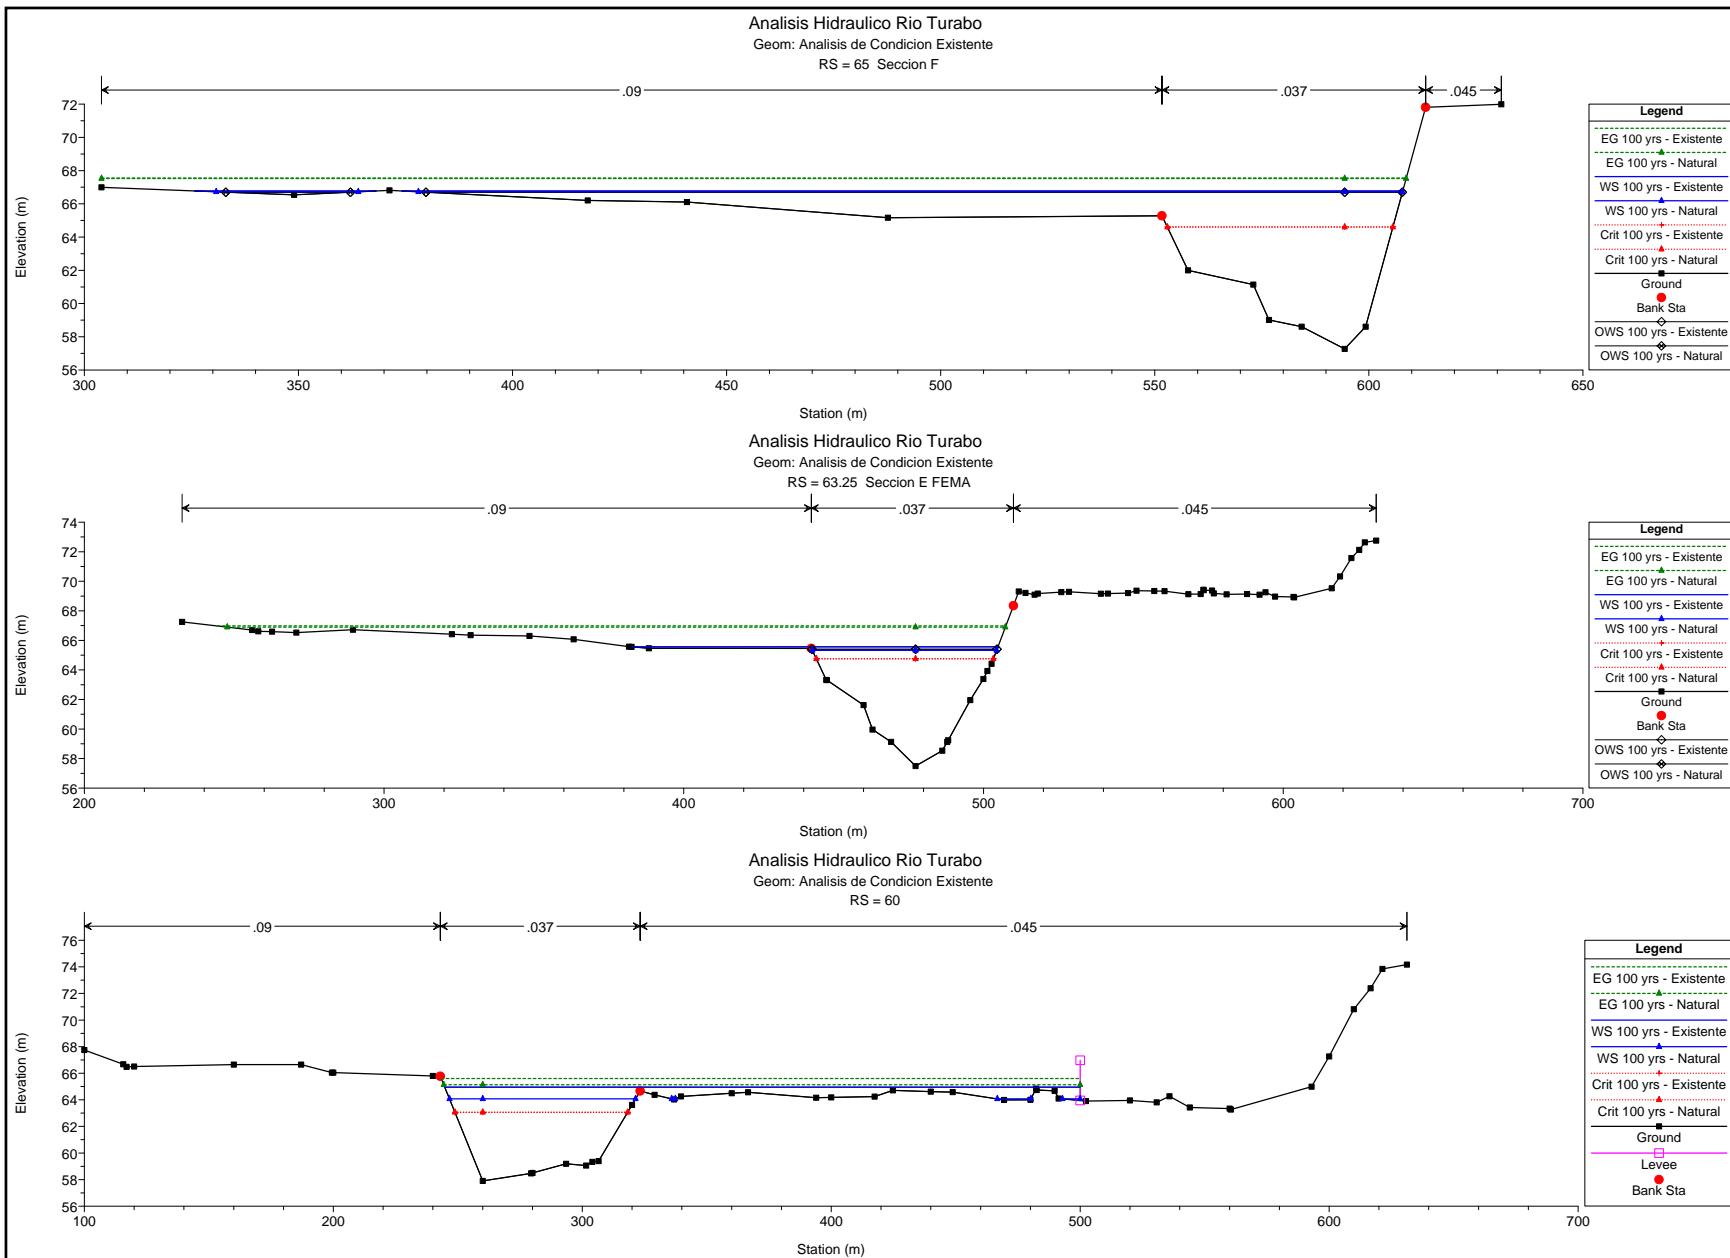
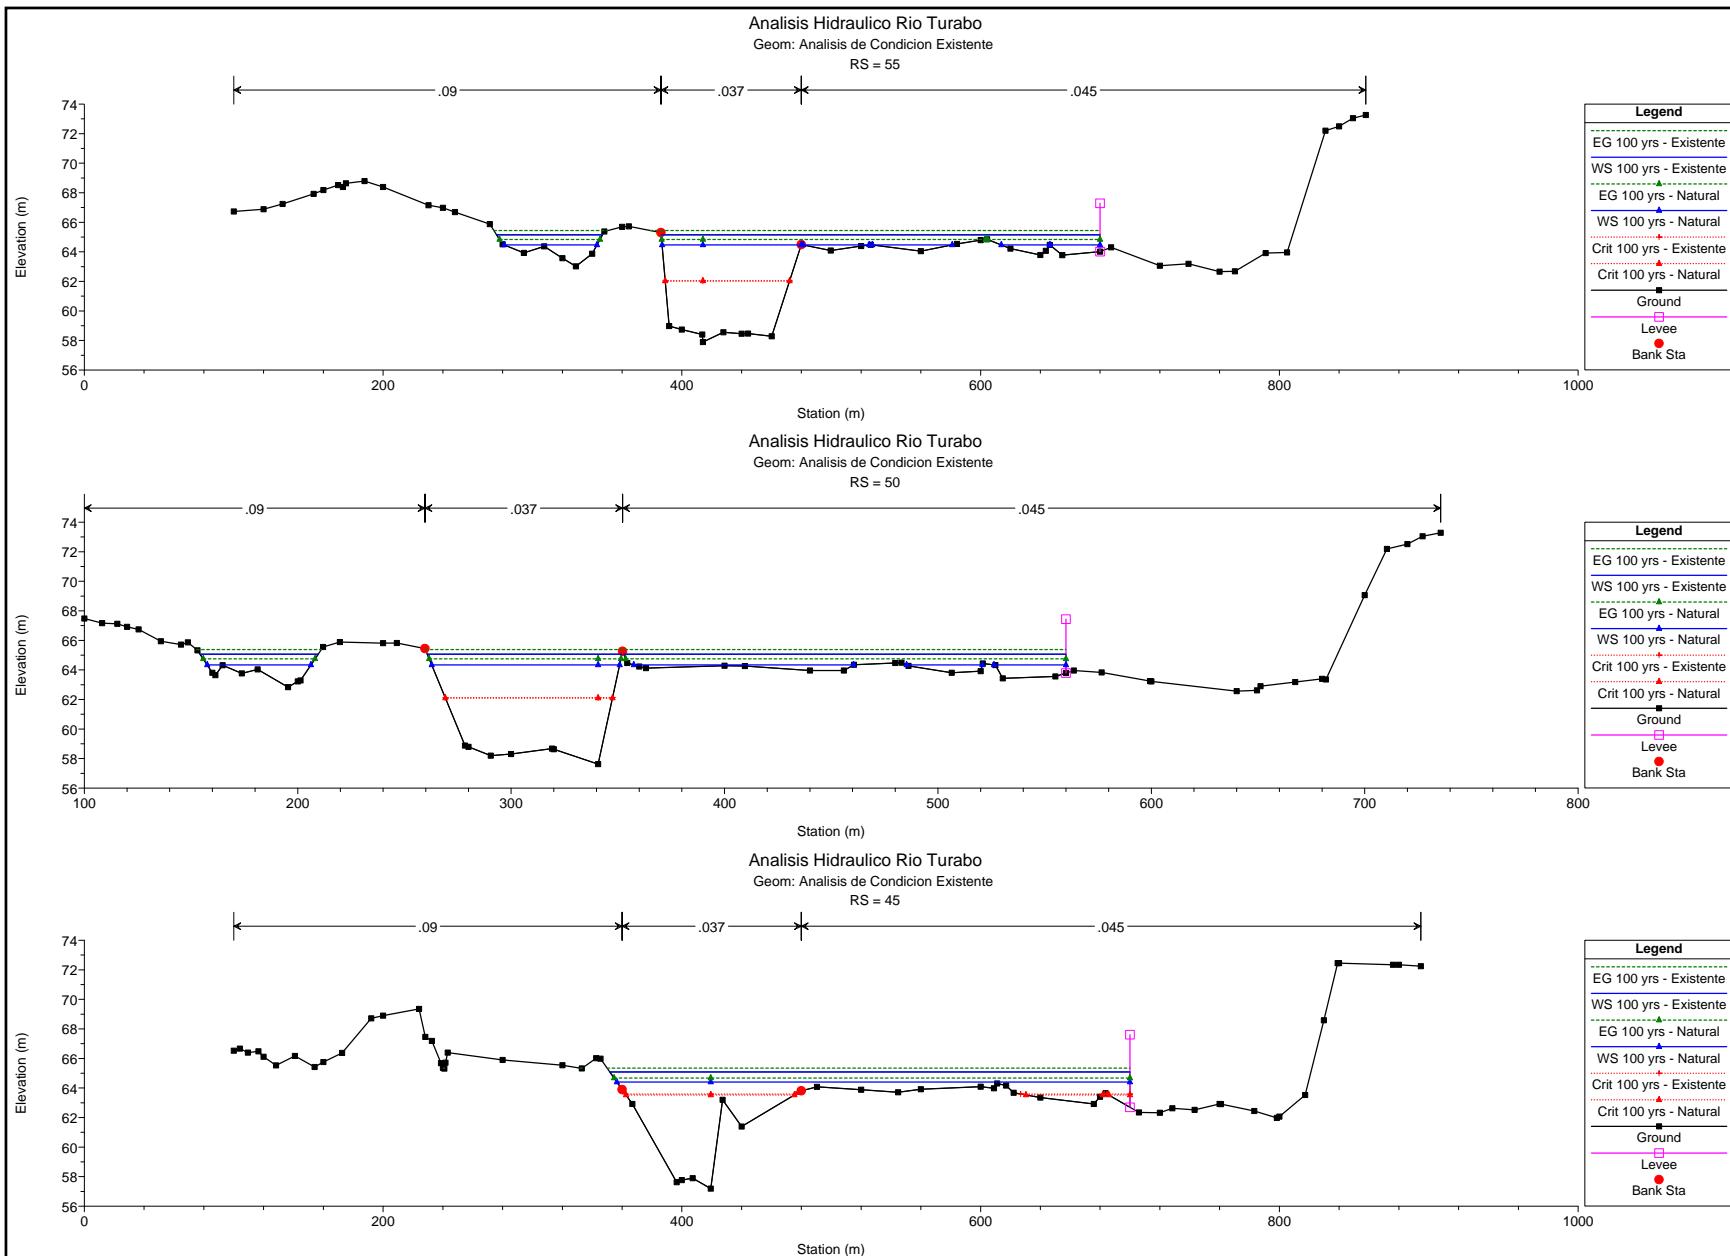
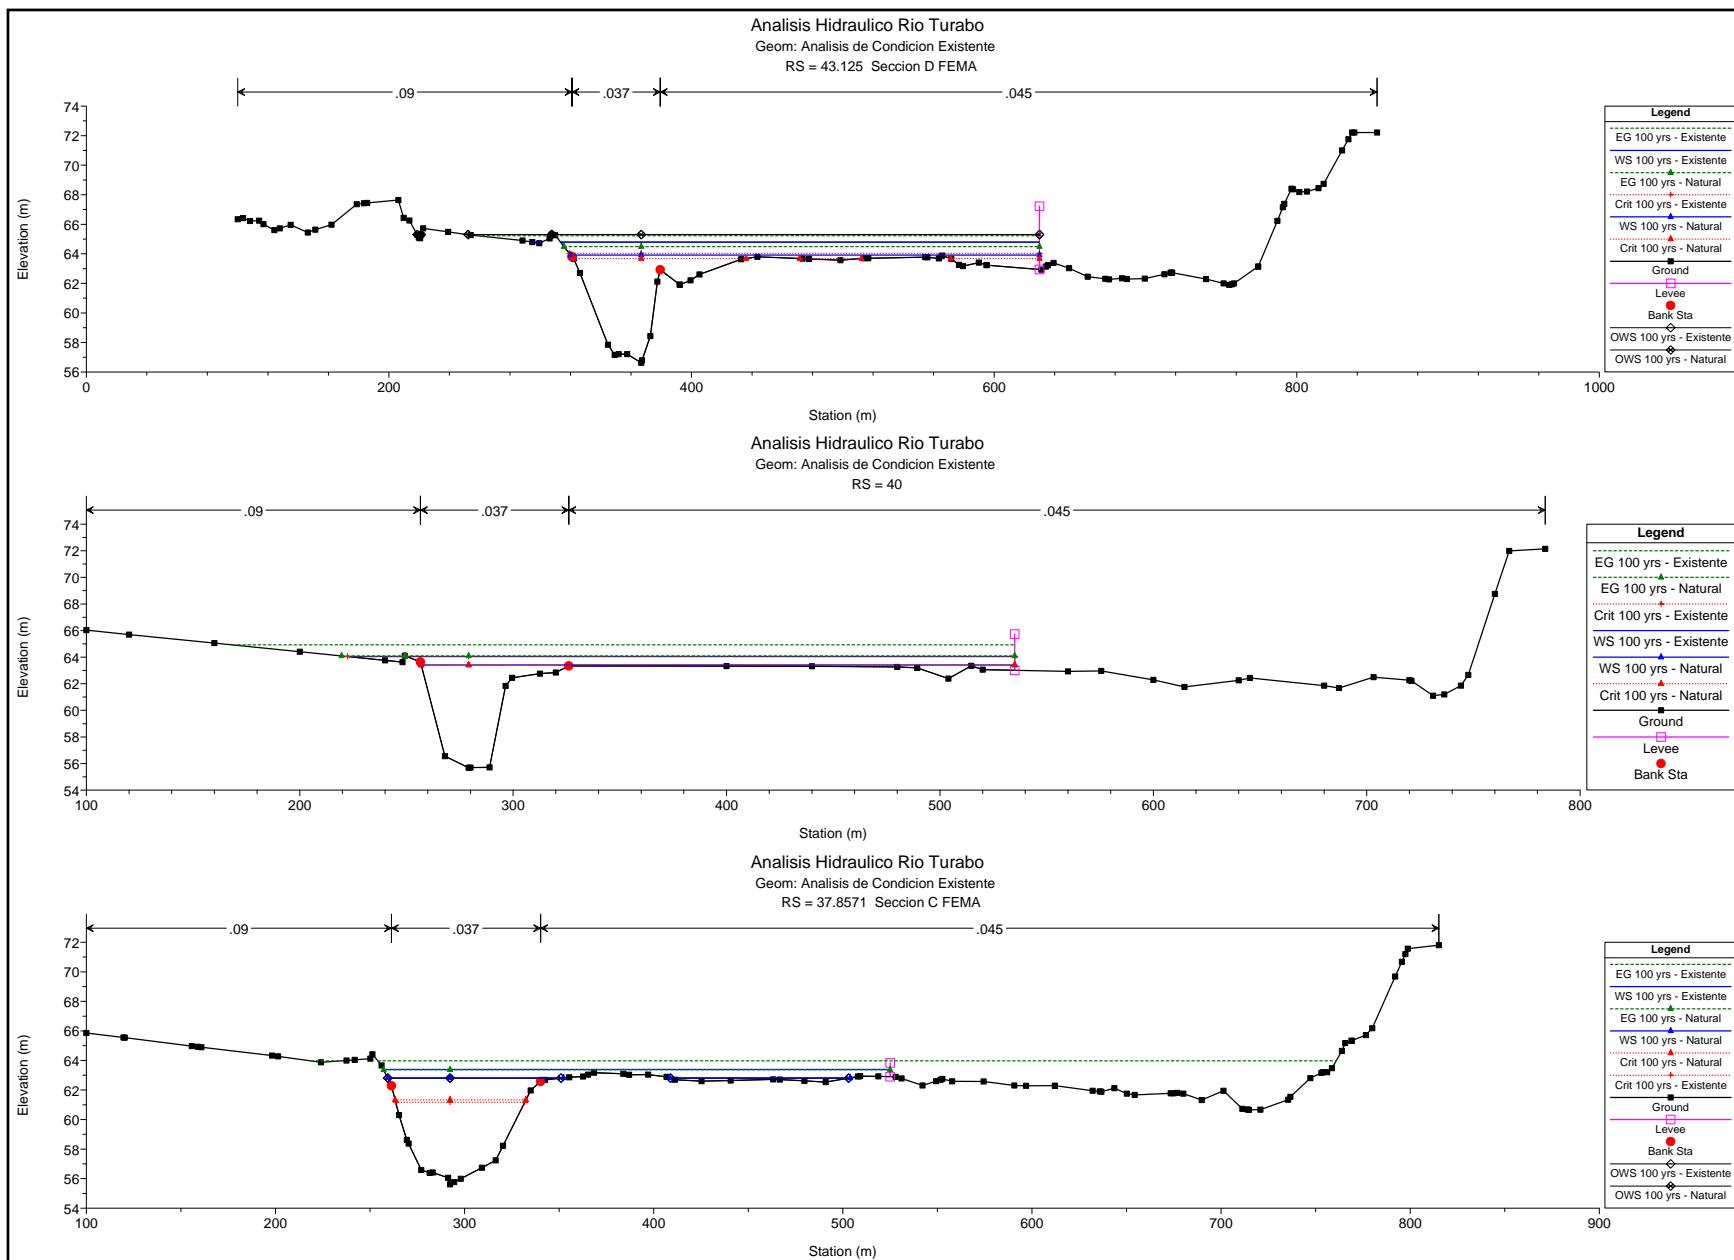
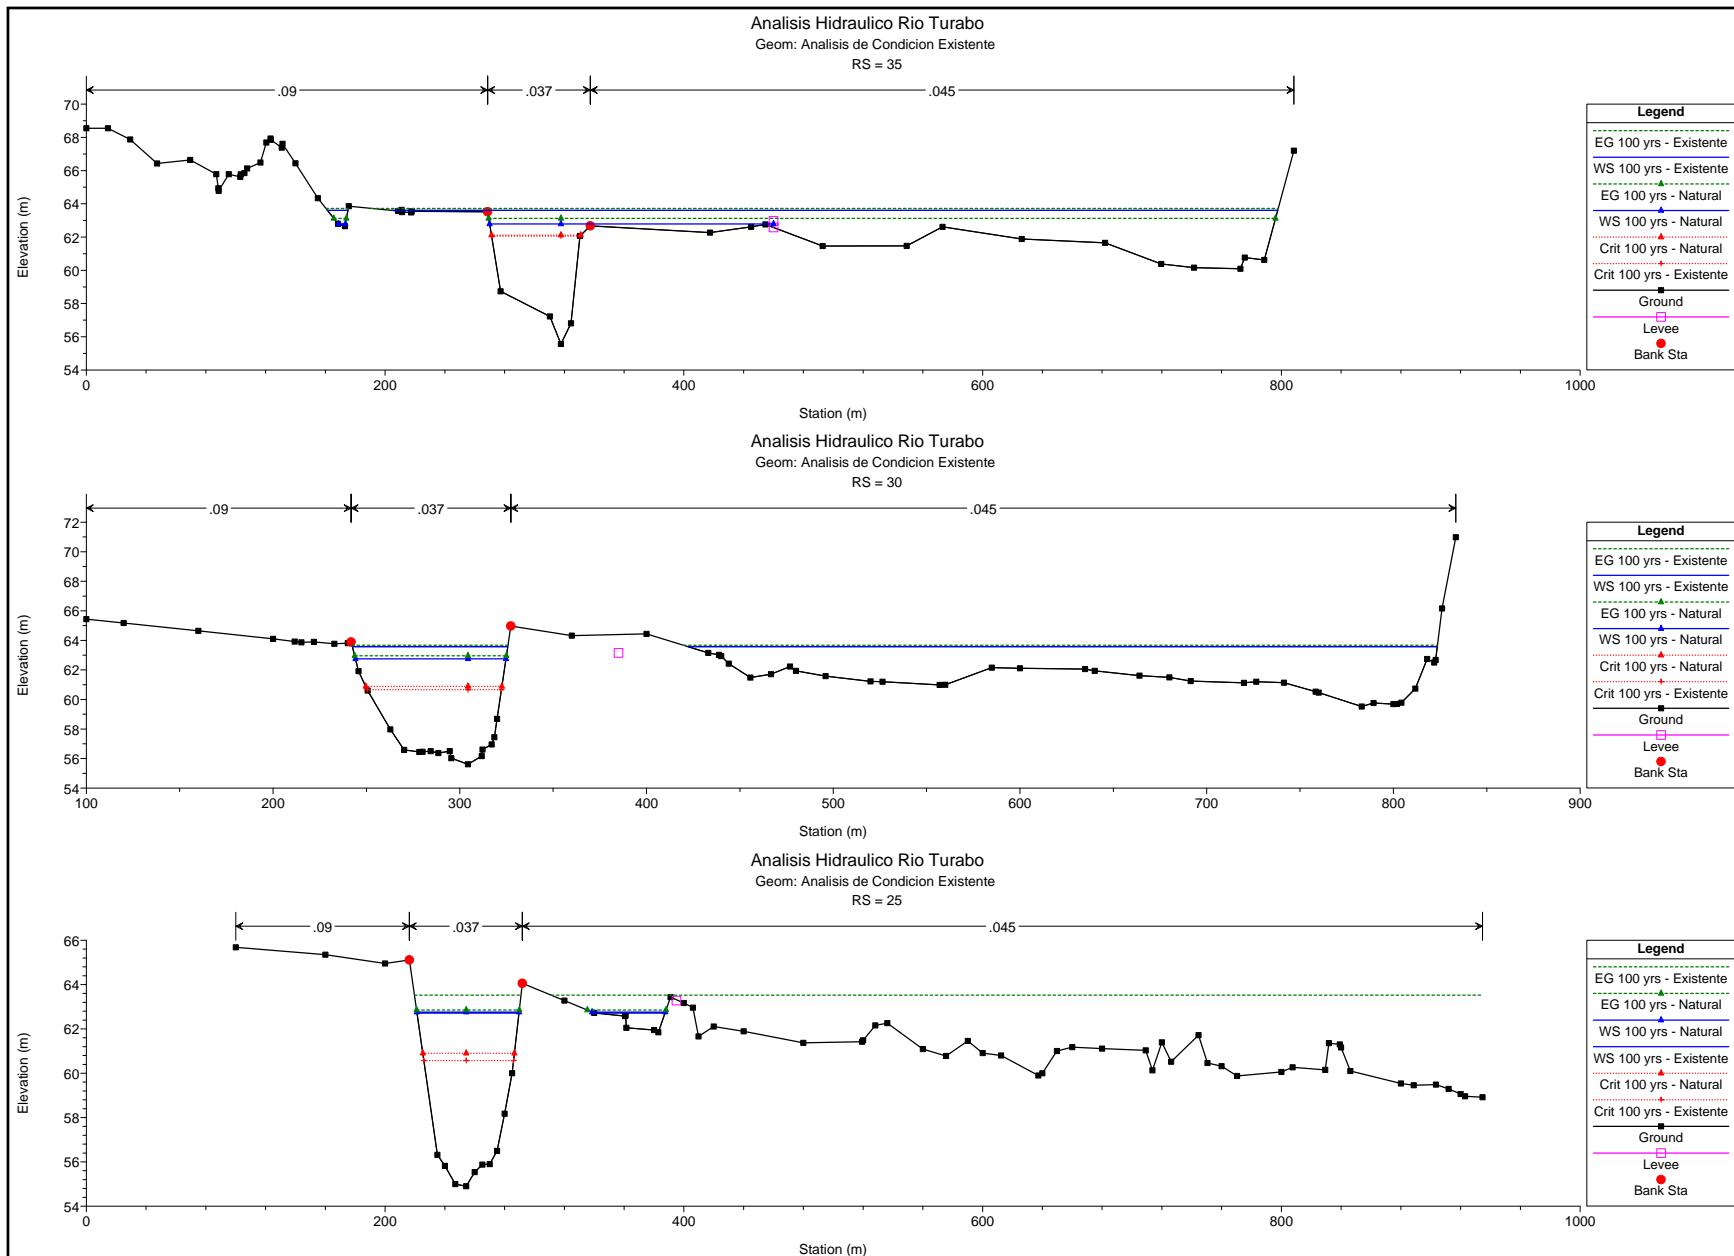
Geom: Analisis de Condicion Existente

Legend
WS 100 yrs
Ground
Bank Sta
Levee
