**EVALUACIÓN AMBIENTAL
Construcción y Operación
Complejo Recreo-Deportivo del Sureste
Barrio Tomás de Castro
Caguas, Puerto Rico**

Preparado para:
Municipio Autónomo de Caguas

Preparado por:
AG Environmental PSC
Engineering · Science · Field Services
PO Box 13753
San Juan PR 00908-3753
(787)729-3333

Octubre 2013

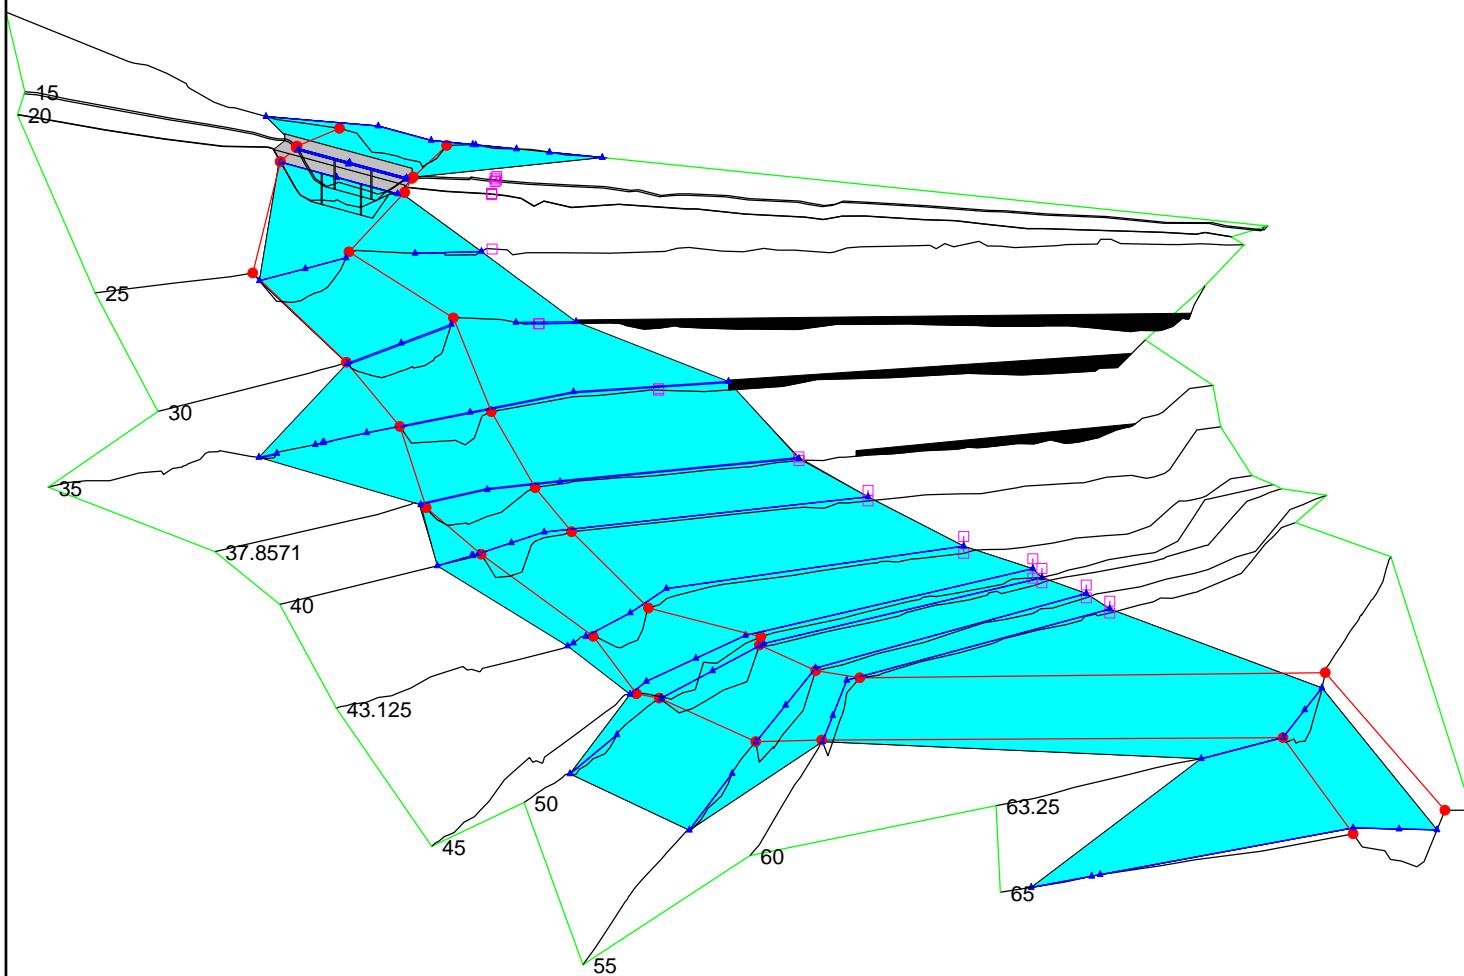
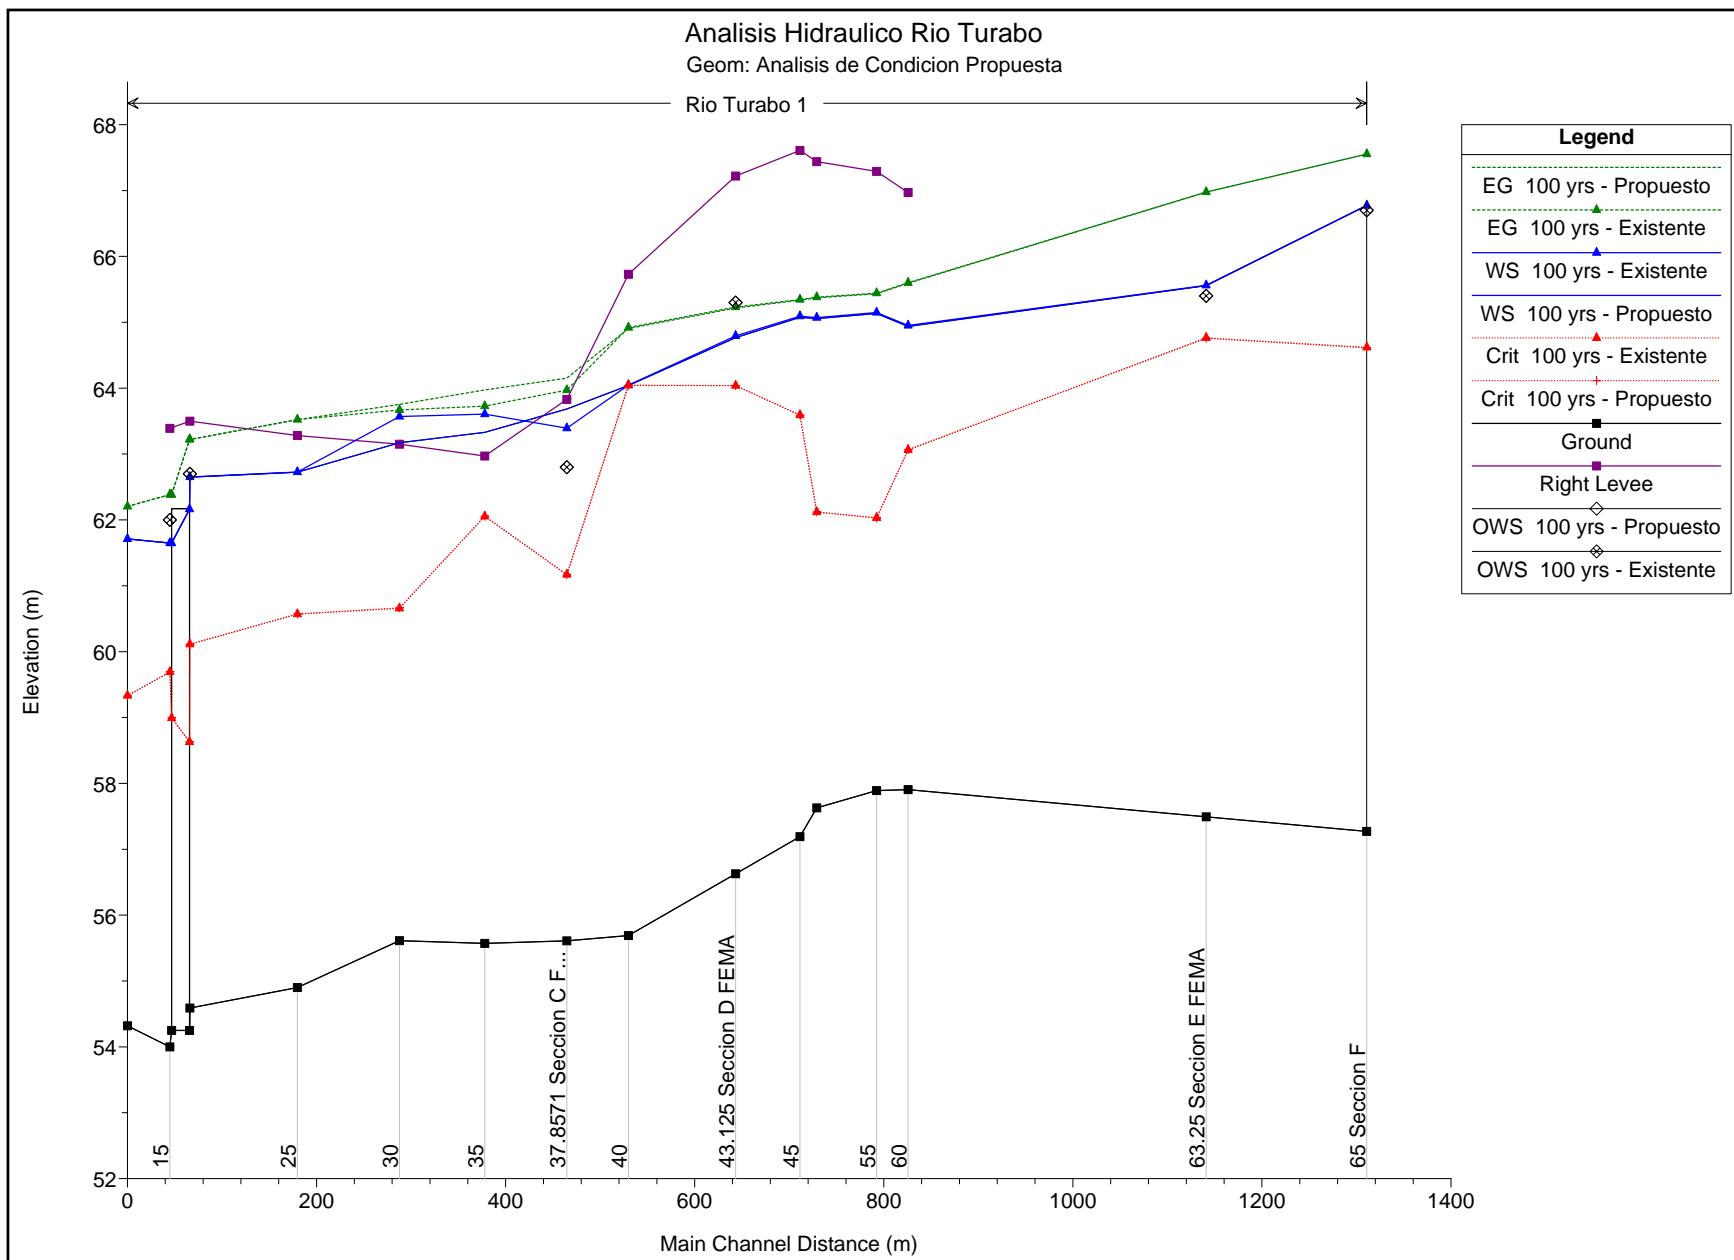
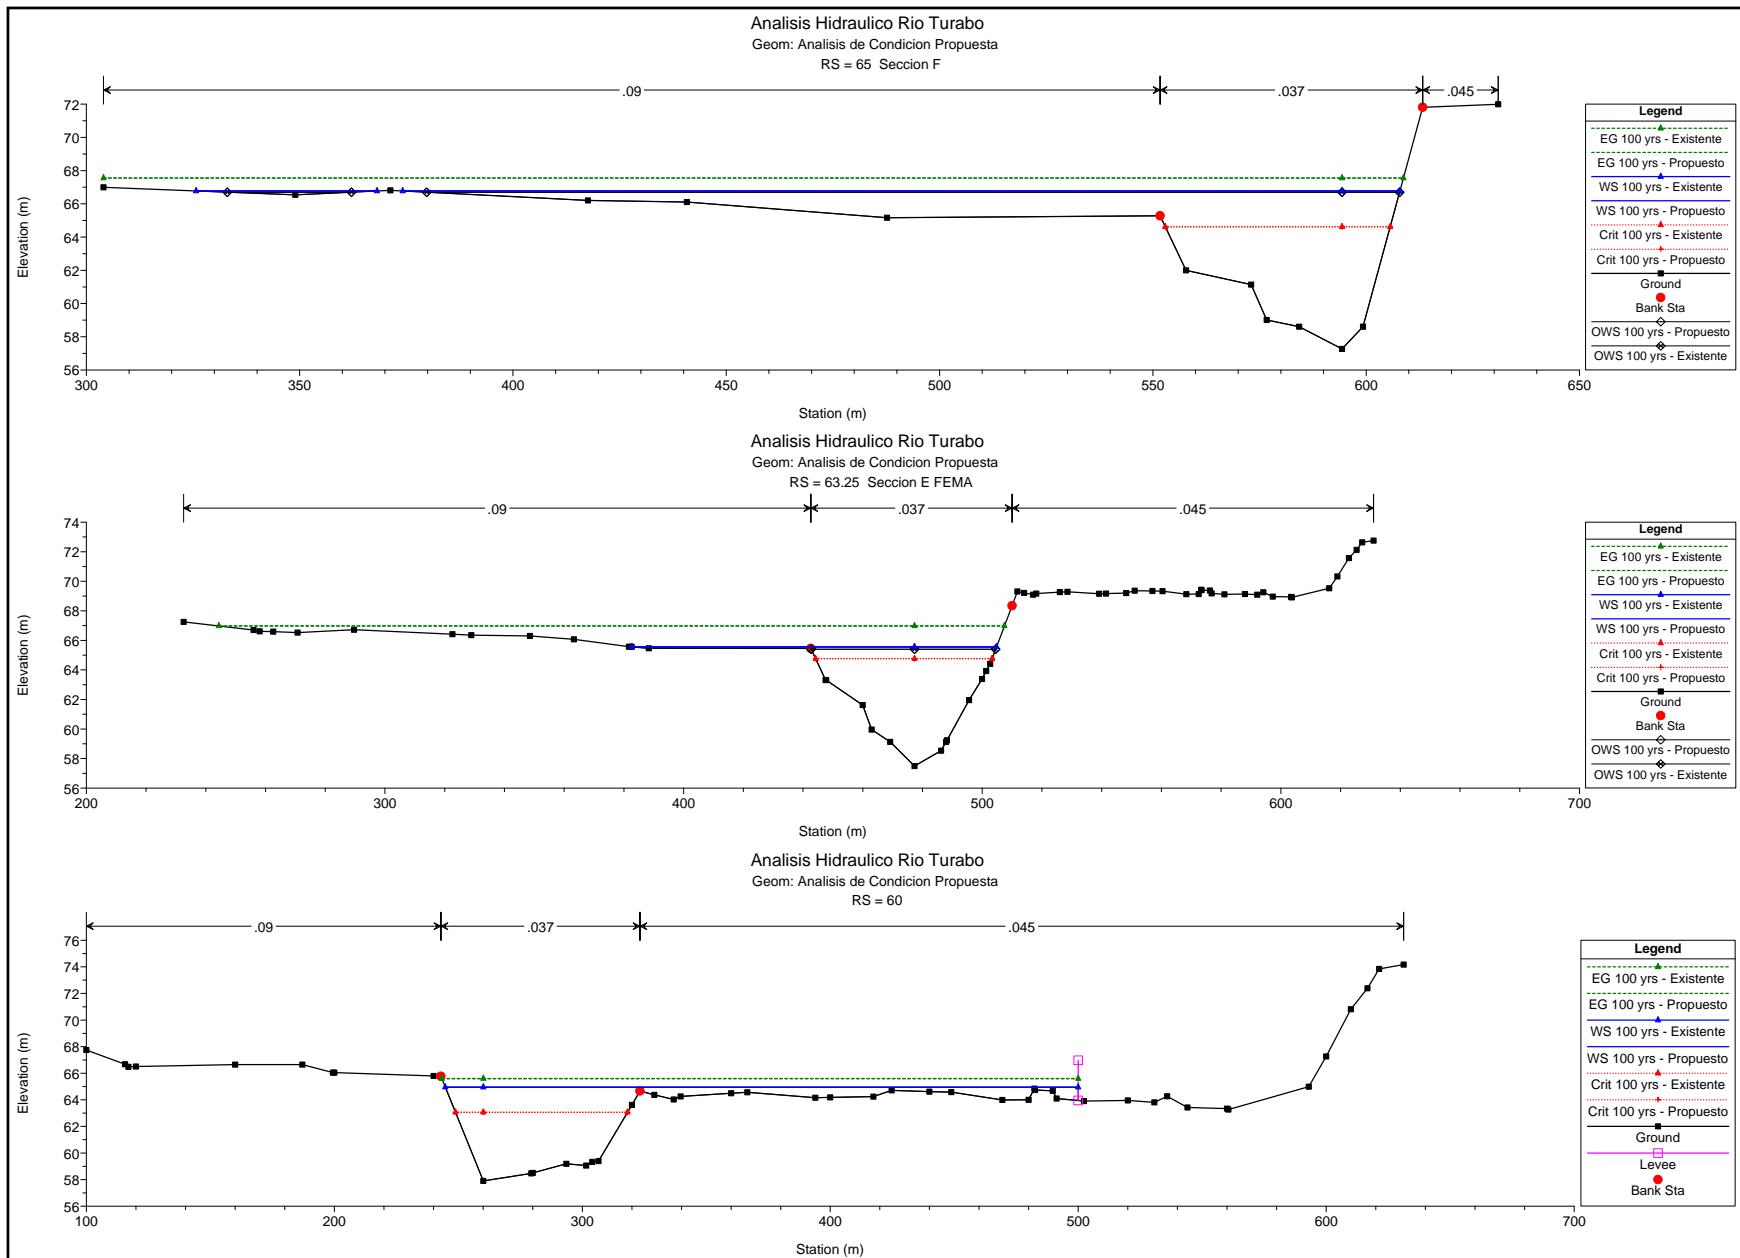
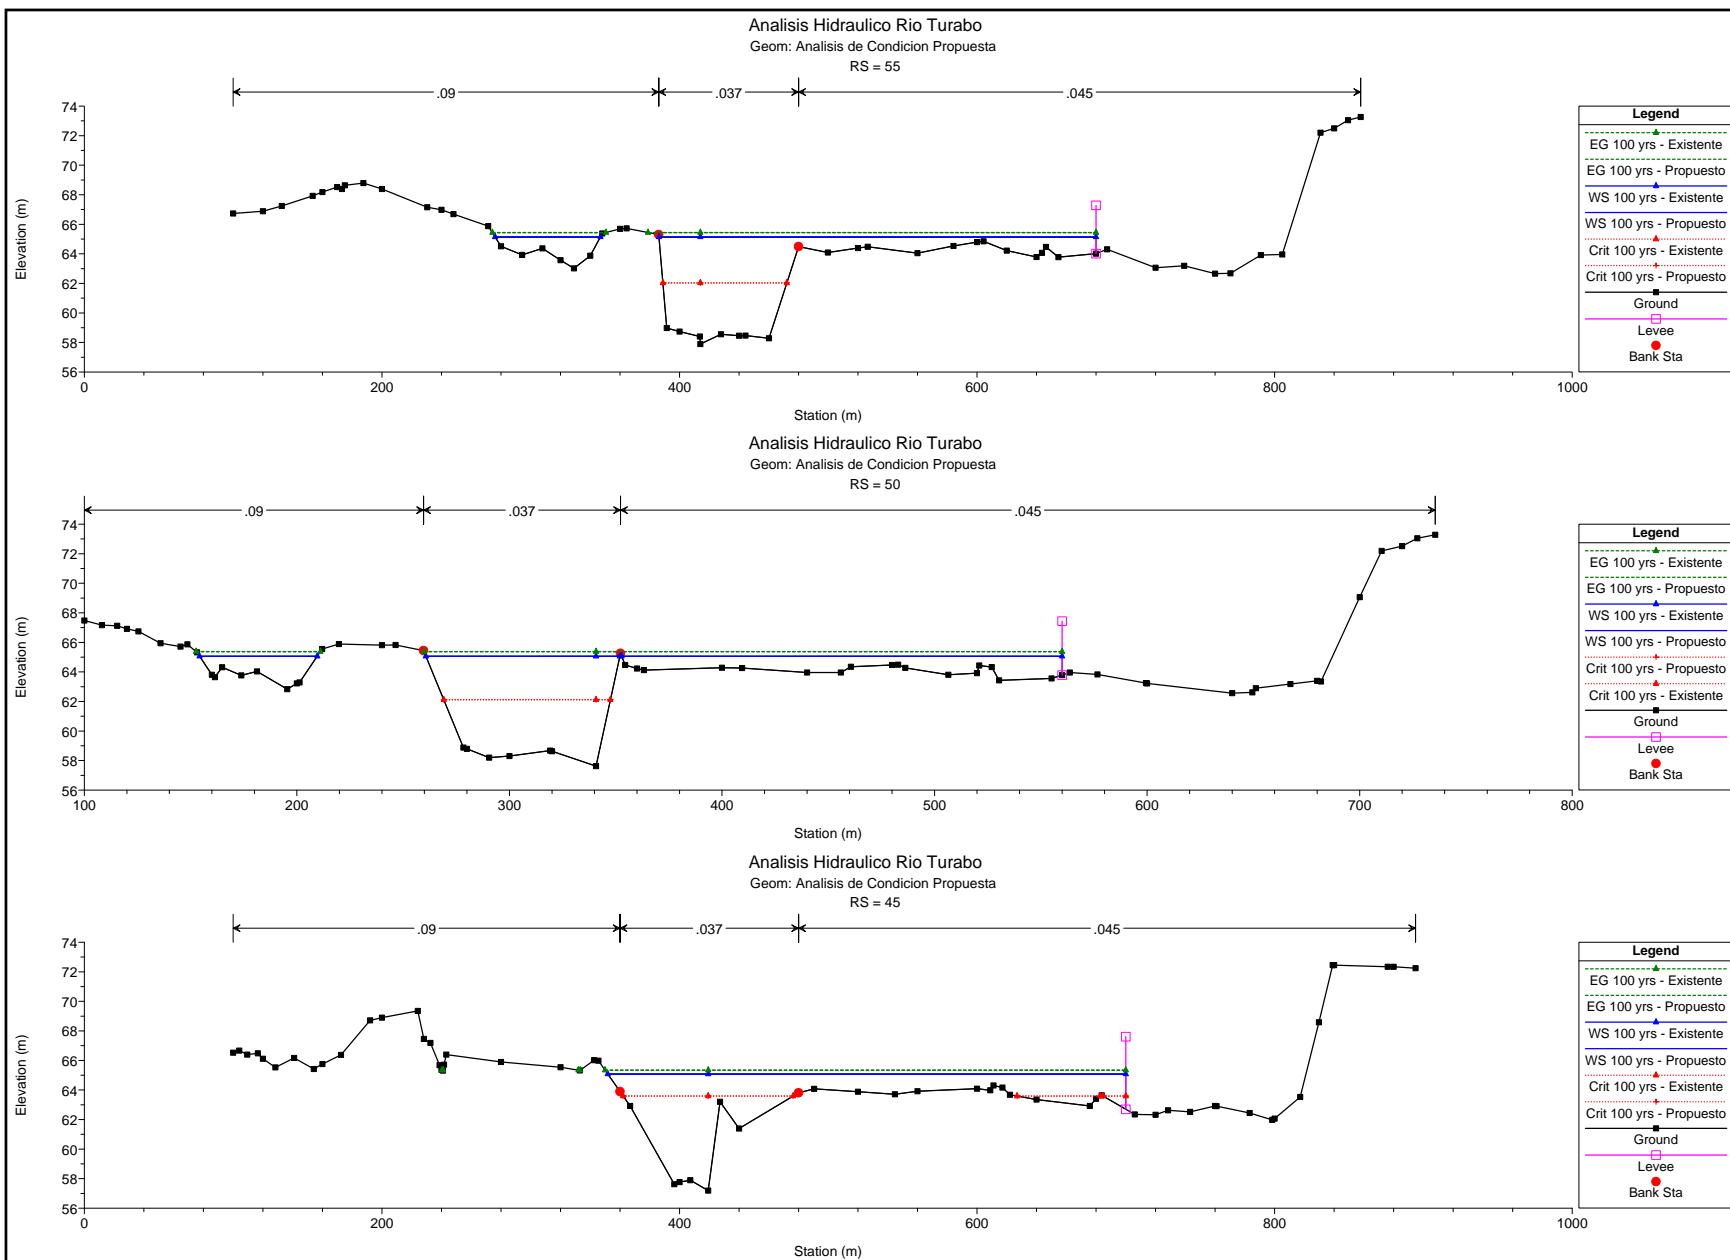
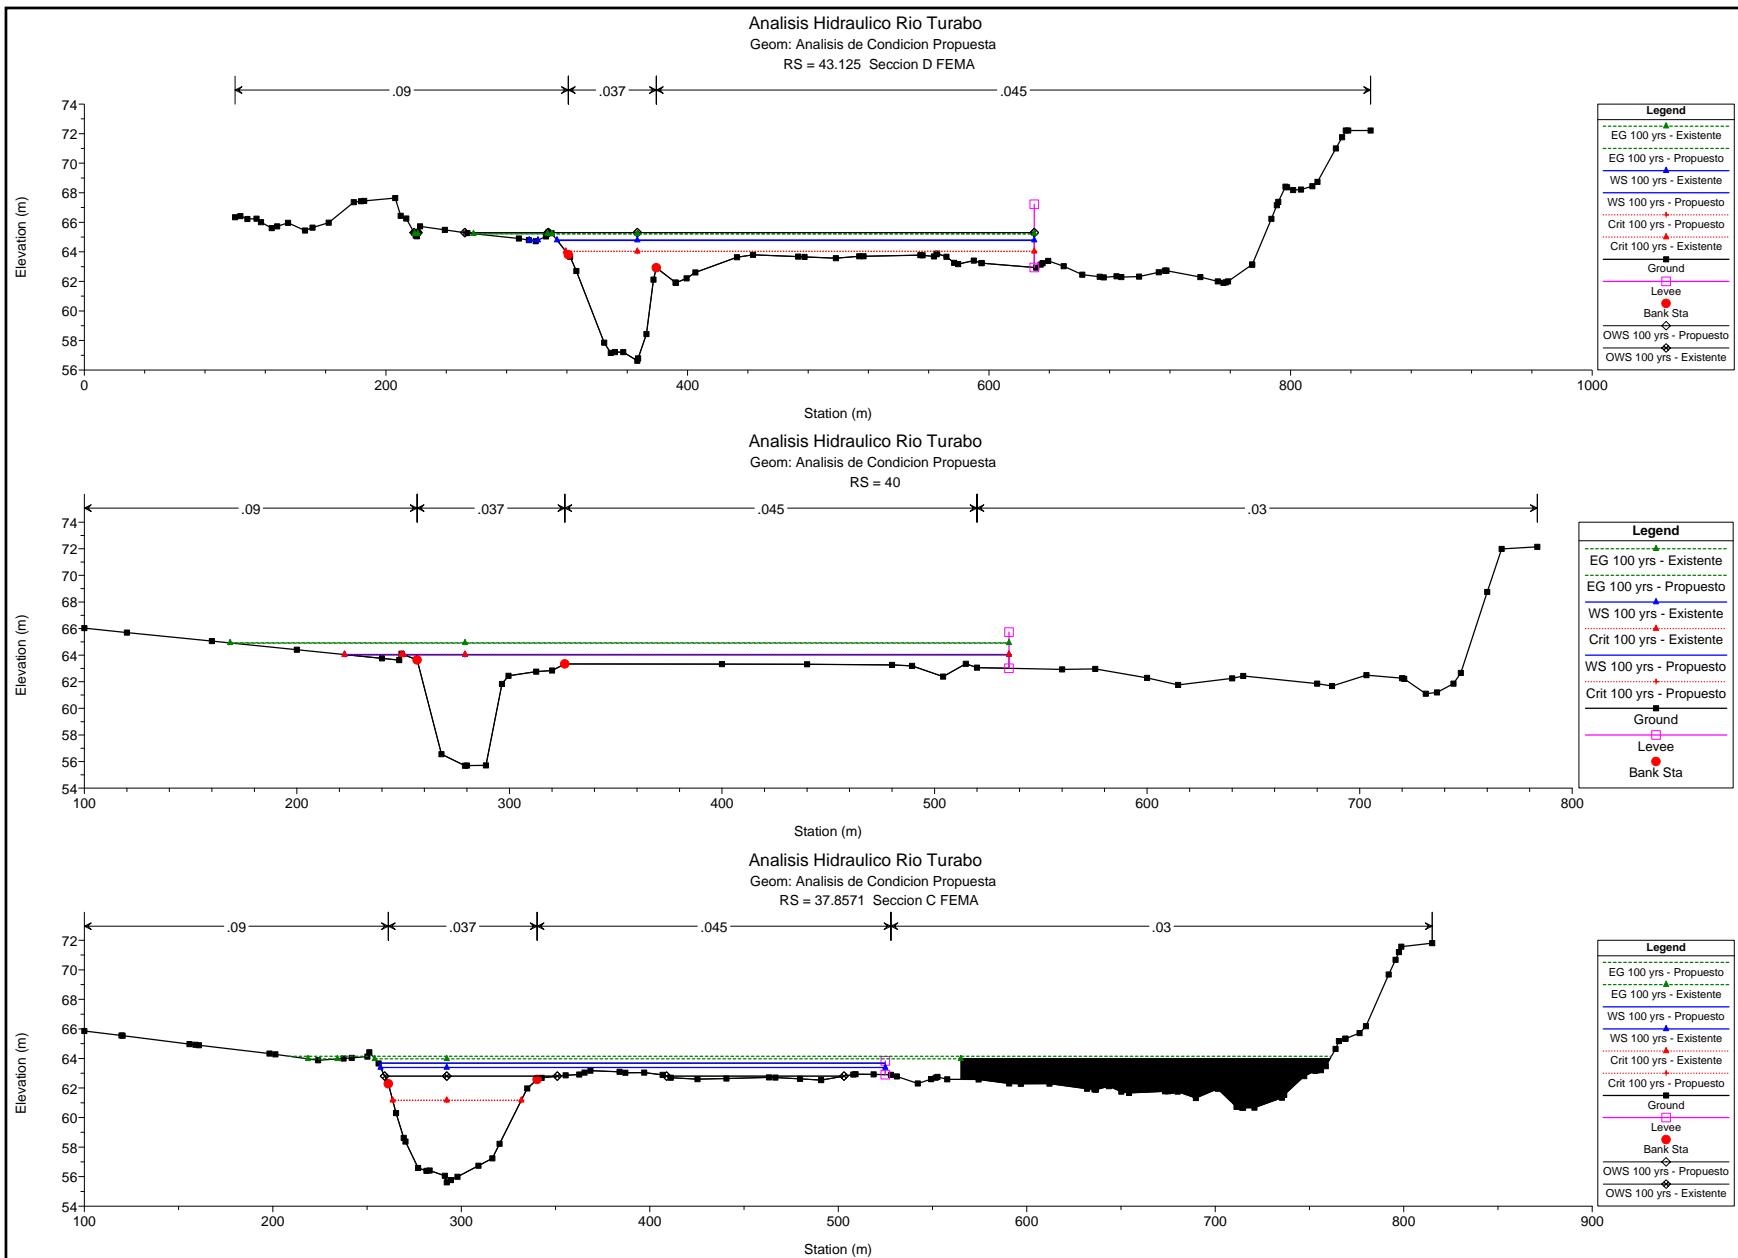
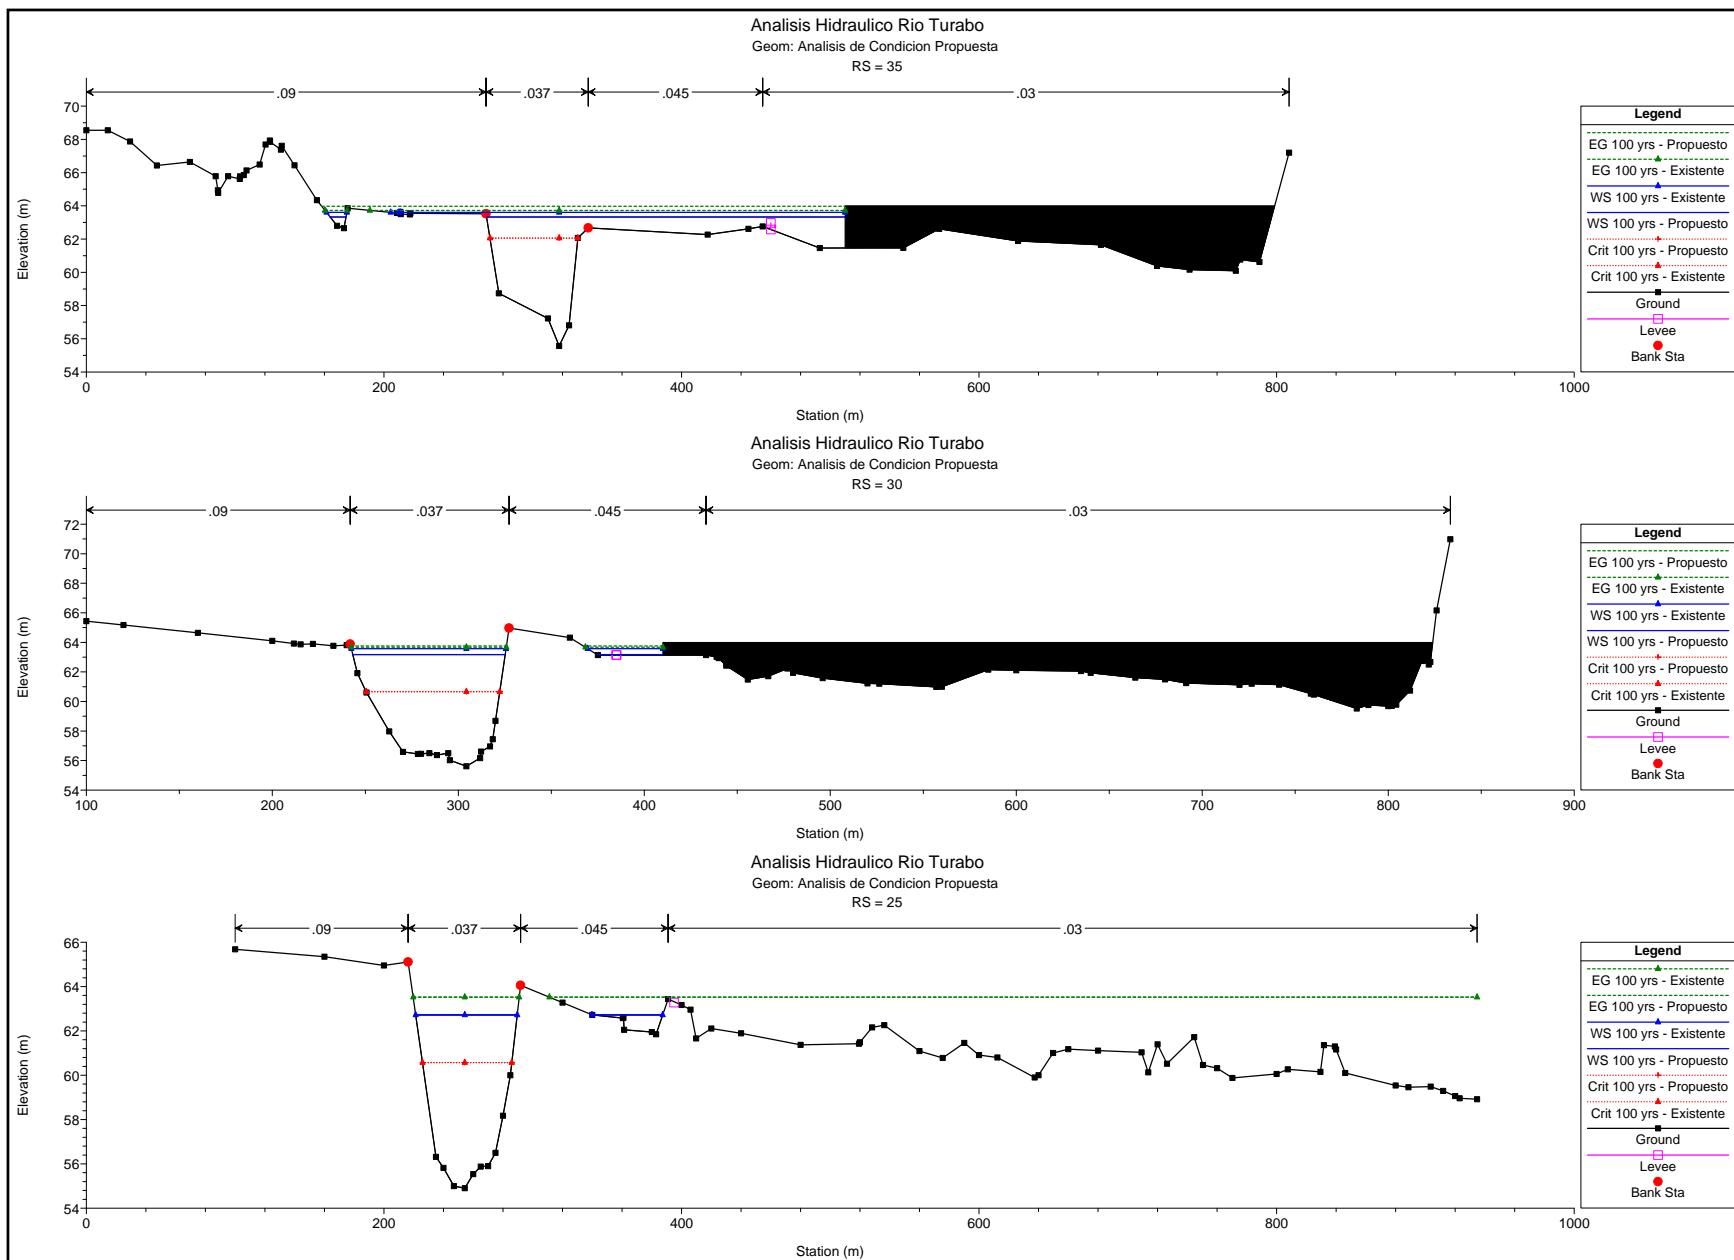
Analisis Hidraulico Rio Turabo
Geom: Analisis de Condicion Propuesta

Legend	
WS 100 yrs - Propuesto	
WS 100 yrs - Existente	
Ground	
Bank Sta	
Levee

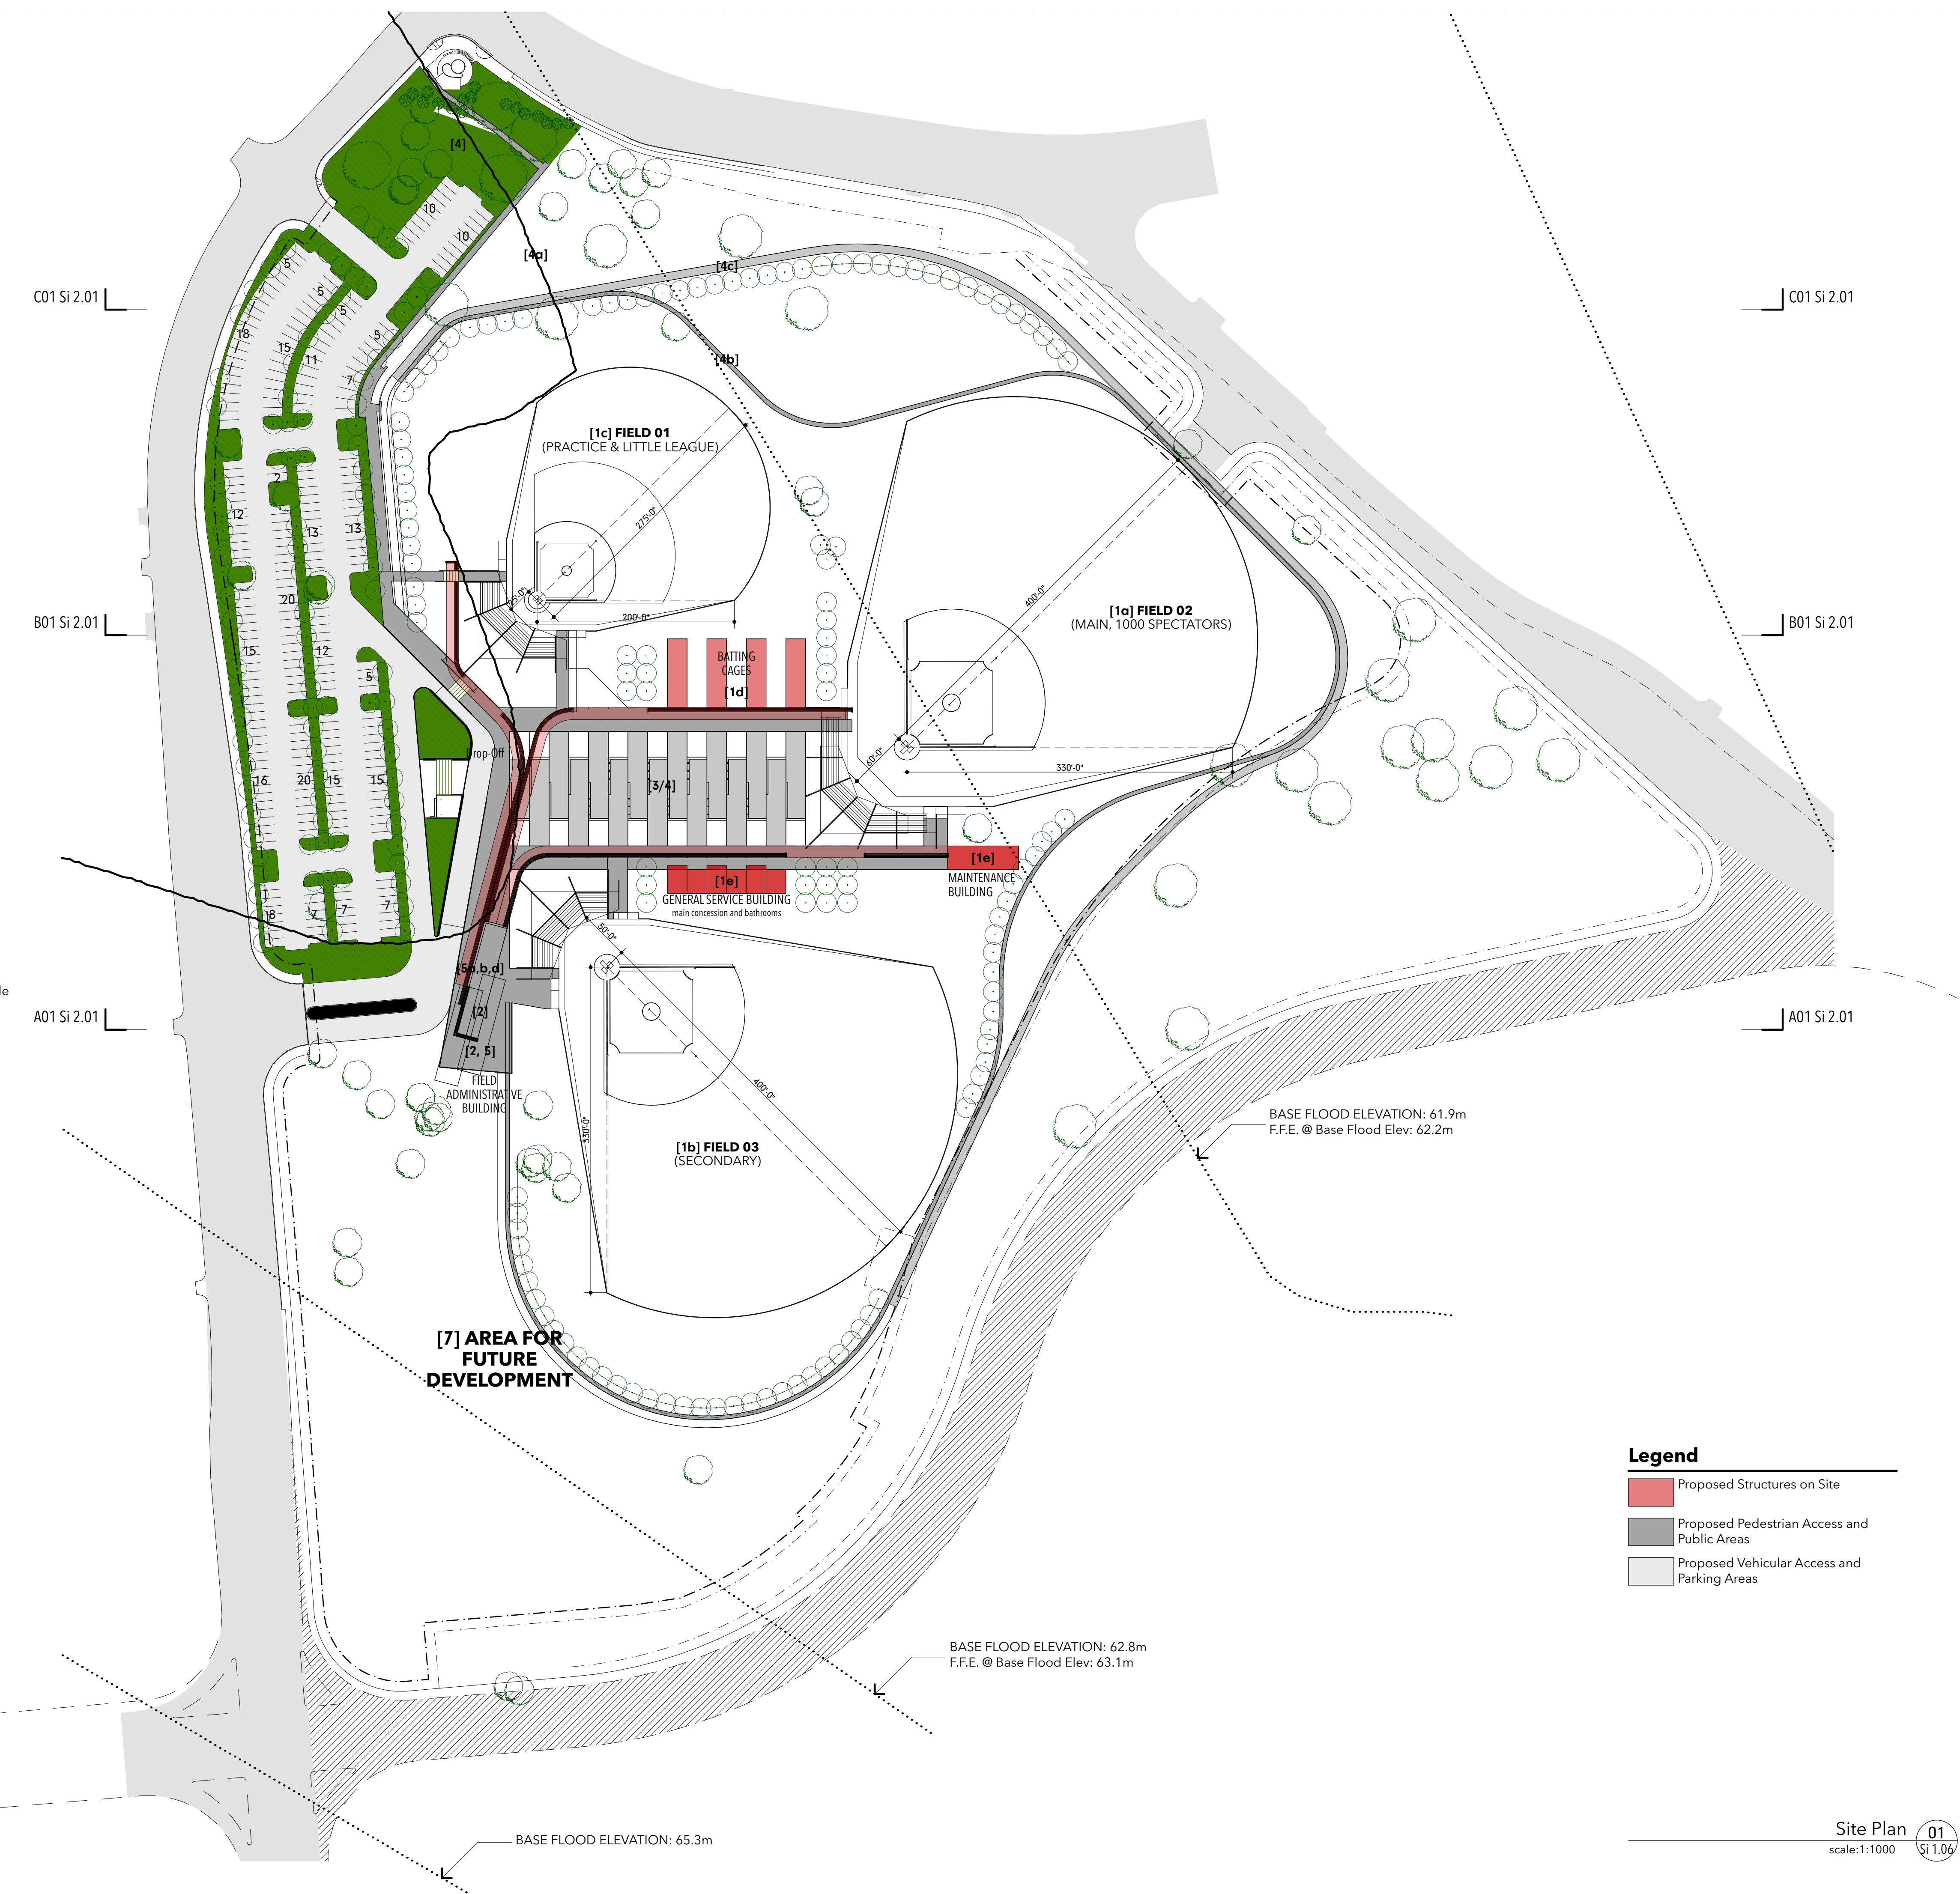
- Proposed Structures on Site
- Proposed Pedestrian Access and Public Areas
- Proposed Vehicular Access and Parking Areas
