REPARACION DEL SISTEMA DE IMPERMEABILIZACION DE TECHOS DEL ESTADIO YLDEFONSO SOLA MORALES BO. PUEBLO, CAGUAS

MUNICIPIO AUTONOMO DE CAGUAS

TITLE:
FOTOS DE LAS AERAS
STAMP:

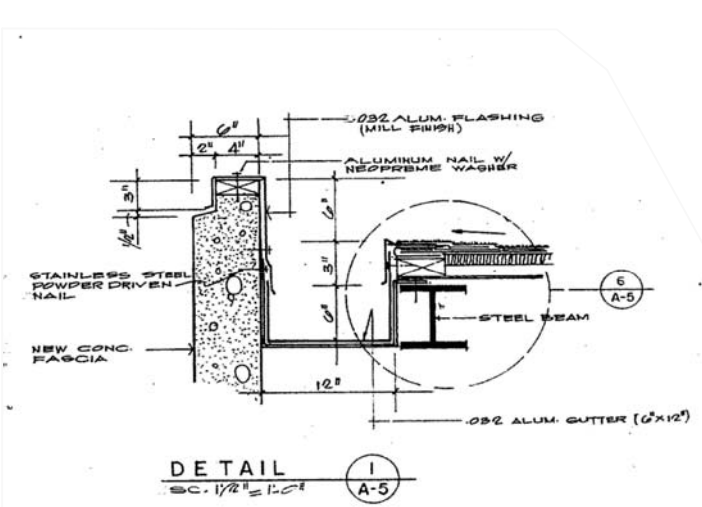
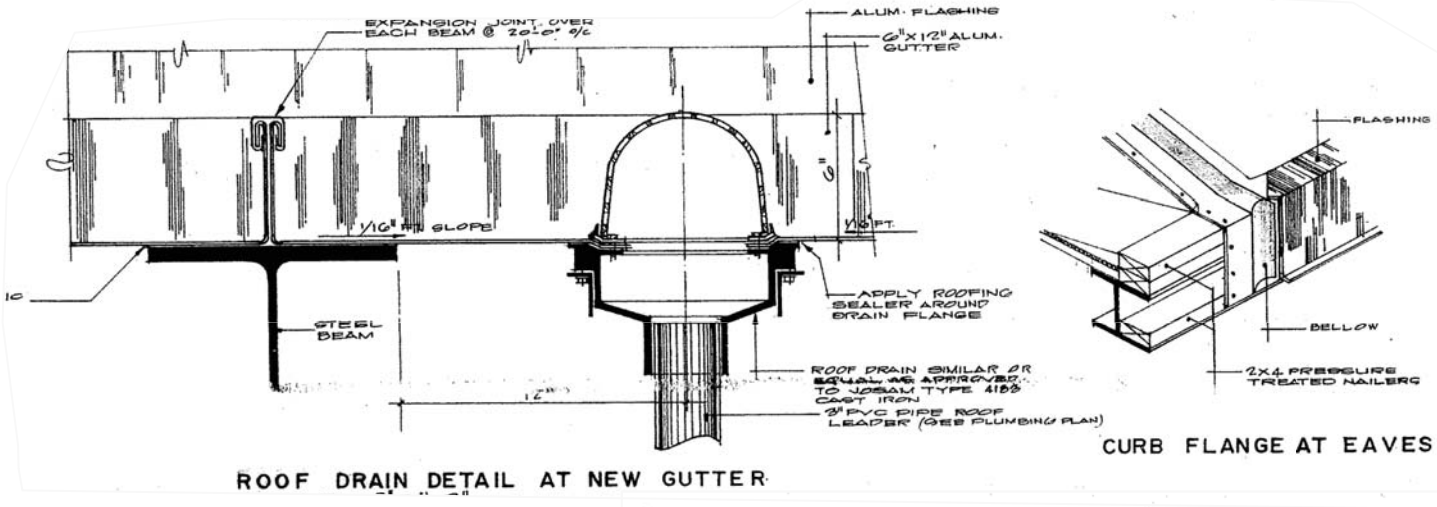
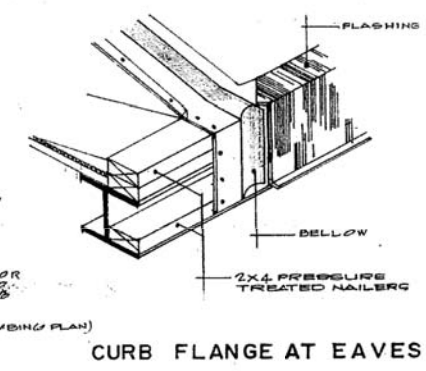
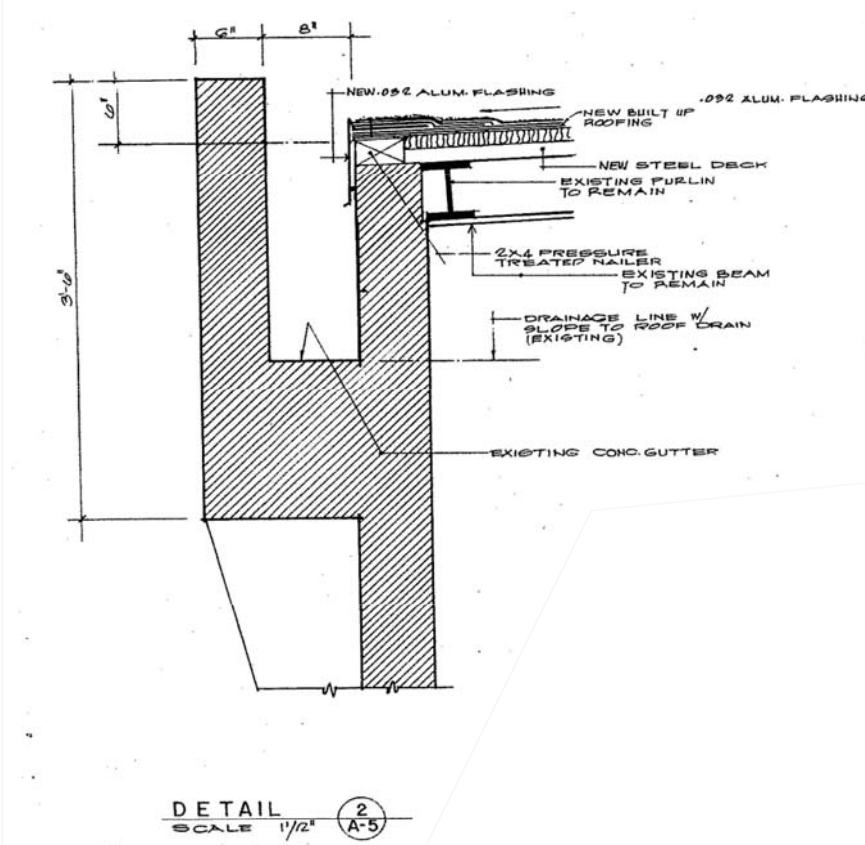
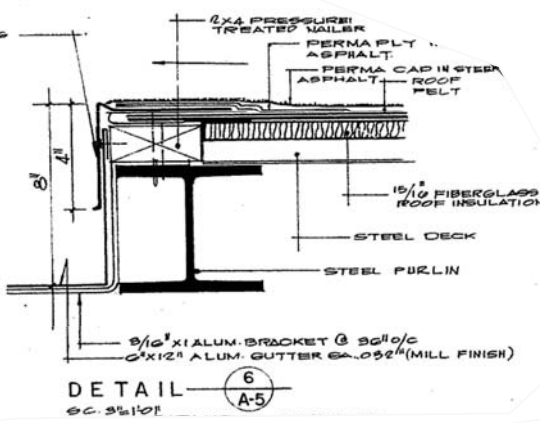
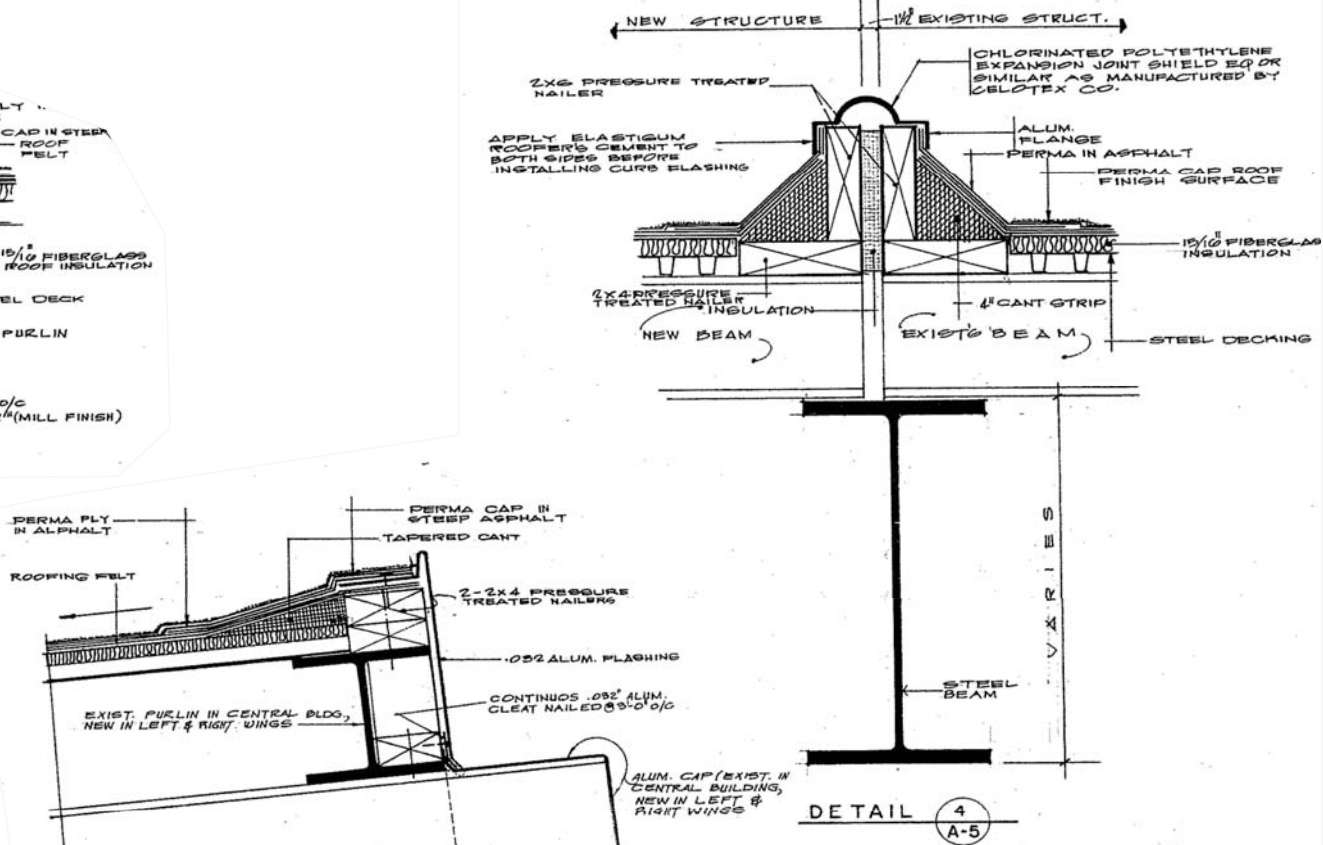
DETALLES DE REFERENCIA

NOTA:
 ESTOS DETALLES SON LAS CONDICIONES ACTUALES EN LAS DIFERENTES AREAS DEL TECHO DE LAS GRADAS PARA SU REFERENCIA. TODA INDICACION DE MATERIAL IMPERMEABILIZANTE EN ESTOS, DEBE SER SUSTITUIDA POR LA RECOMENDADA DE IGUAL MANERA DEBERA CONSIDERAR TODOS LOS ELEMENTOS NECESARIOS PARA SU DEBIDA INSTALACION.

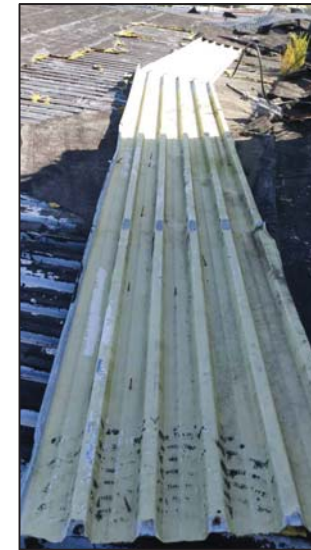
TIPO DE PLANCHA EXISTENTE
